YİNE DEPREM VE YİNE YIKILAN YAPILAR 1 MAYIS 2003, BİNGÖL

Doç. Dr. Hasan KAPLAN

GİRİŞ

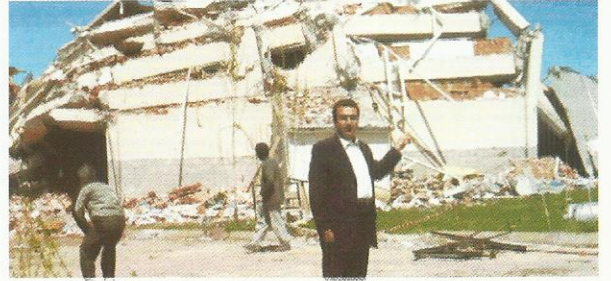
Resim 1: Basit Malzeme kusurları ve işçilik hatalarının sonucu (Çeltiksuyu YİBO Pansiyonu)

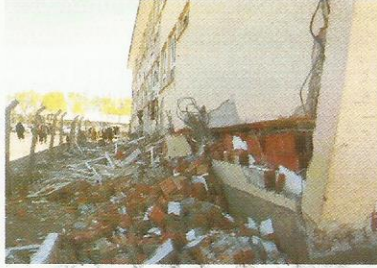
a) Zemin Katı Göçen Eğitim Bloğu

Resim 2 Çeltiksuyu YİBO da beton kalitesi

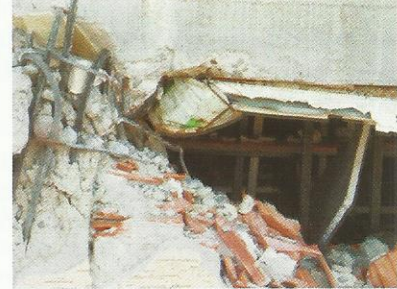
b) Kolon Kiriş Birleşiminde donatı ve Beton

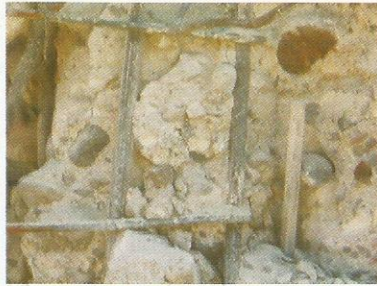
c) Nitelsiz Beton ve Yetersiz sargı donatısı

Resim 1-8'de de görüldüğü gibi yıkılan yada ağır hasar gören binaların hemen hemen tamamında beton kalitesi yetersizdir. Yerinde sağlanan beton kalitesi C10'un da altındadır. Oysa 1. derece deprem bölgesinde en az C20 olması gerekirdi. 1998 öncesi yapılan kamu yapılarında da bu değer en az C18 (B225) olması gerekirdi.

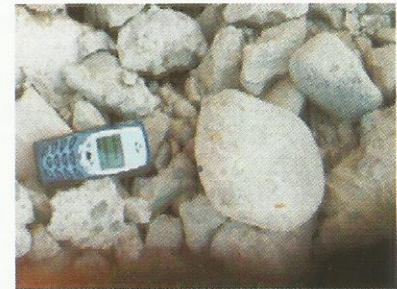
Bingöl Depreminde özellikle, yeni yapılan bir çok eğitim yapısı hasar görmüş veya yıkılmıştır. Depremden hemen sonra bölgedeki yapılarda ve kullanılan malzemeler ile ilgili yapılan incelemelerde beton kalitesi ile ilgili önemli sonuçlar elde edilmiştir. Yıkılan yada hasar gören yapılar üzerinde yapılan incelemelerden; yönetmelikte öngörülen hükümlere uyulmadığı gibi bir çok teknik hususlarda göz ardı edilmiştir. Depremden sonra bazı yapılarda ölçülen beton kalitesinin, proje ve yönetmelikte öngörülen değerlerin çok altında olduğu tespit edilmiştir. Depremde yıkılan yada hasar gören tüm yapılarda, içersinde büyüklüğü 10-20 cm ye varan taş parçalarının bulunduğu agregaların kullanıldığına şahit olunmuştur.

d) Düğüm Noktasındaki betonda kullanılan agrega
