# KOCAELİ DEPREMİ

Erhan KARAESMEN(\*)

## 3. YAPISAL HASARLAR

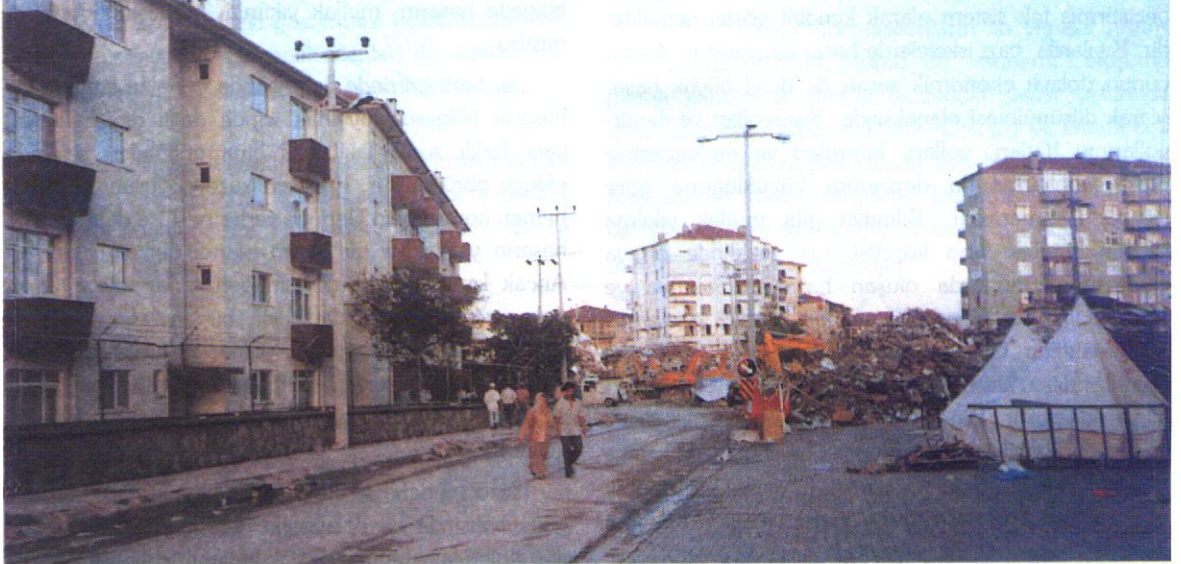
Resim -1

melerinden çok insanlar tarafından yer üstüne dikilen taşra betonarmesi ürünü binaların çok fazla oluşudur. Kuralına uygun yapıldığında tek bir çatlağın bile neredeyse gözlenemediği betonarme yapılar, yıllardır süregelen kötü alışkanlıkların sonucu bir küçük dokunuşla yerle bir olabilmişlerdir. Resim-1'de görülen Gölcük, Fevzi Çakmak caddesinin sol tarafındaki, sokak boyunca sapasağlam duran subay lojmanları ile sağındaki içler acısı şekilde sıralanan yıkıntılar bunun

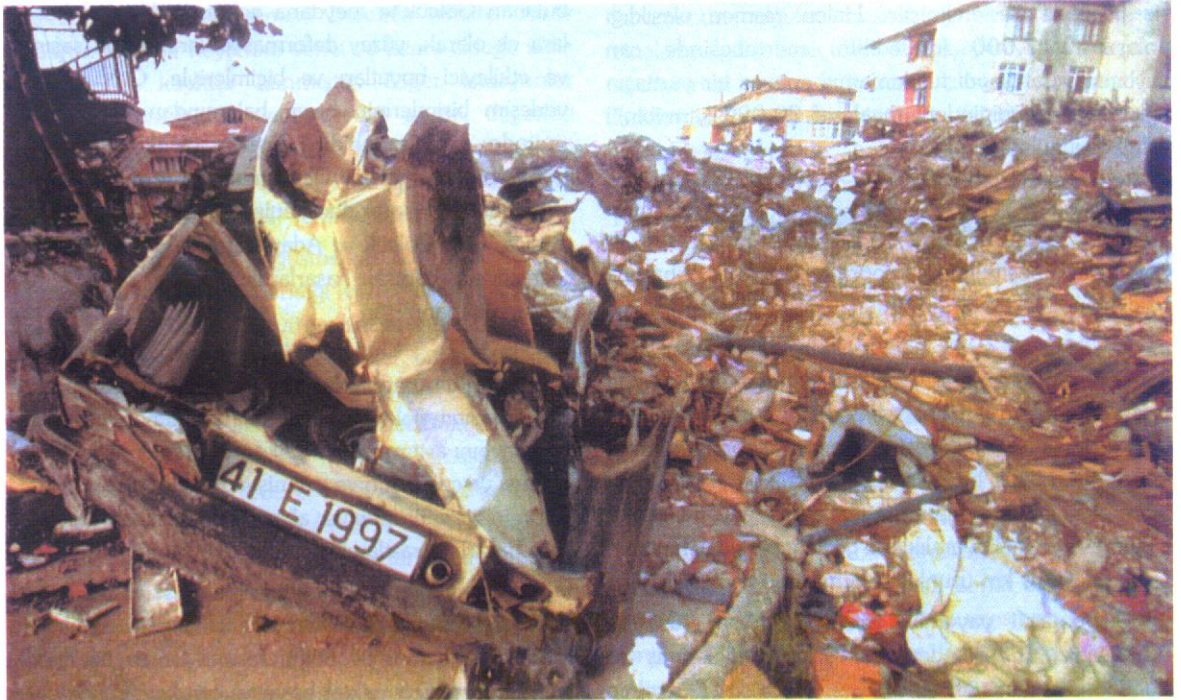
Resim -2

yaşanmış örneğidir. Yine Gölcük'ten alınan bir başka fotoğraf (Resim-2) için önceki bölümlerde söz edilen 'hüzün verici mutlak yıkım' tabiri bile neredeyse eksik kalmaktadır.

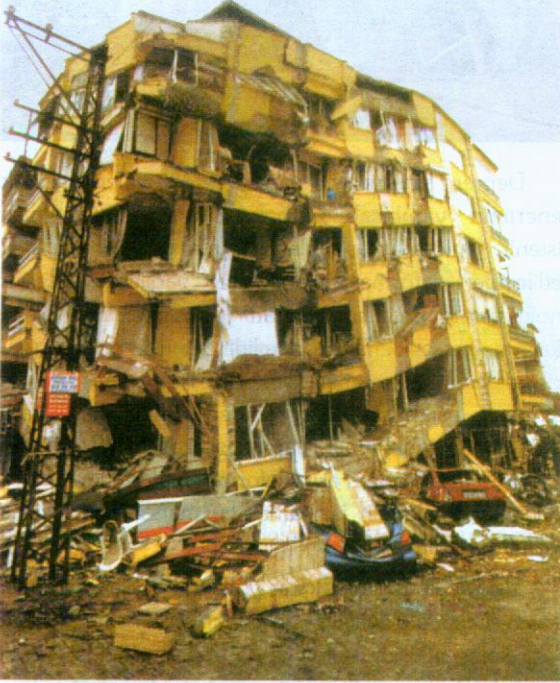
Resim -3

Bir betonarme yapının döşemeleri birbirine yapışacak şekilde yıkılması tek bir kusurun kendini göstermesiyle olamaz. Bir sonraki bölümde daha ayrıntılı olarak aktarılacağı gibi bir binayı mutlak yıkıma götüren bir çok kusurun olumsuz etkilerinin aynı anda ortaya çıkmasıdır. Resim-3'de Yalova'dan çekilmiş fotoğrafta, ön tarafında bir katlık bir çökme gözlenen binanın, resmin sağ ve sol tarafında görülen ve arkada görünmeyen kısımlarının neredeyse hasarsız olarak durduğu görülmektedir. Köşe kolonuyla beraber muhtemelen bir iki kolonun dayanım yetersizliğinden oluşan bu hasar görüldüğü gibi binanın tamamen yıkılmasına yetmemiştir.

Giriş katı yüksekliği diğer katlardan fazla olup ayrıca katında geniş bir alana sahip olmak için kaldırılan ara bölme duvarları yüzünden, yanal rijitlikleri azalan kolonlara sahip binalarda oldukça sık gözlenen hasar türü, "zayıf kat" olan giriş katının çökmesidir. Üstte kalan kısım bazen olduğu gibi oturmuş bazense bir tarafa doğru eğilmiştir. Bu hasarın ileri bir safhası ise giriş katı çöktükten sonra giriş katı konumuna gelen birinci kat kolonlarına, normalde birinci kat için hesap edilen kuvvetten fazla kuvvetin gelmesidir. Deprem

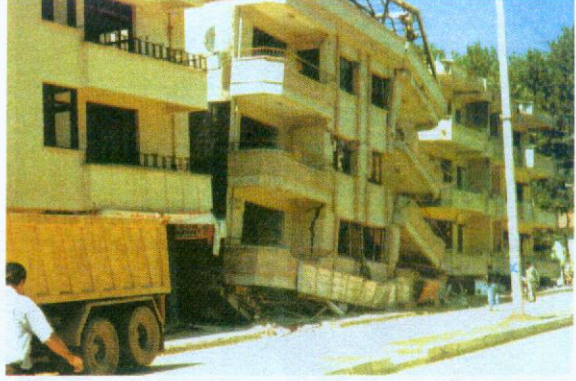
Resim -4

uzun olması ve özellikle Adapazarı'nda kuvvetli artçı şokların yaşanması hasarın bu aşamaya ulaşabilmesine imkan tanımıştır. Resim-4'te Gölyaka'dan alınmış bir resim ile Resim-5'te Adapazarı'ndan alınmış resim bu anlatılanları görselleştirmektedir. Resim-5'teki kırmızı balkonlu binanın aslında beş katlı olduğunun neredeyse fark edilmemesine dikkat çekilmelidir.

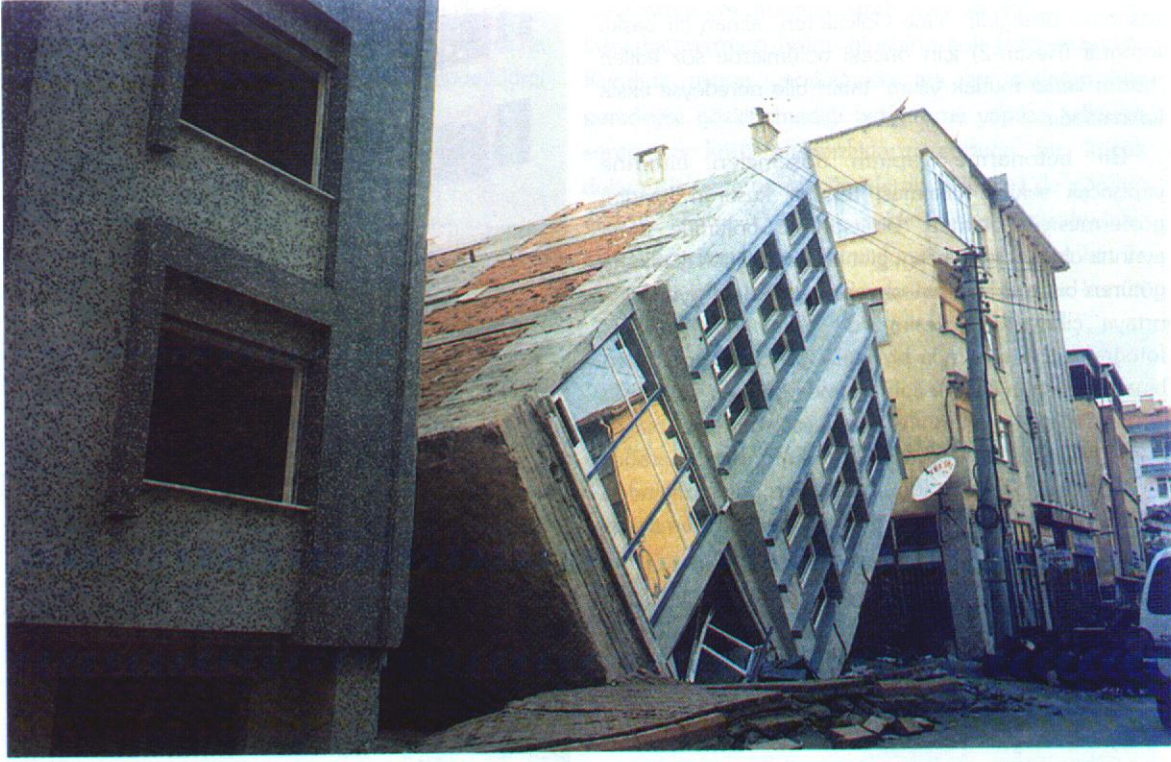
Resim -6

Ülkemizde sürekli göz ardı edilmiş ve büyük projeler dışında dikkate alınmamış bir husus yapı için zemin etüdü yapılmasıdır. Etüd yapılmadığı gibi kabaca da olsa zemin mekaniği ve jeoloji özelliklerinin dikkate alınmaması sonucunda bir çok bina kullanılamaz hale gelmiştir. Aslında yapısal olarak hasarsız sayılabilecek bazı binalar bir tarafa doğru eğilmiş olup, sıkışık düzendeki bazıları ise başka binaların üzerine yatmışlardır. Resim-6'da verilen fotoğraf bunun şaşırtıcı ve biraz da eğlencelik örneğidir. Adapazarı'nda zeminin normal çamur yapısına ek olarak, bazı uzmanlara göre sıvılaşma etkisinin de kendini göstermesiyle, Resim-6 da gösterilen bina kadar abartılı olmasa da, metre mertebesinde bu tür yana eğilme deformasyonlarına sıkça rastlanmıştır.

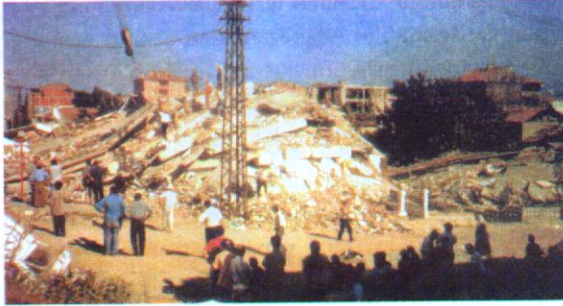
Resim -7

Resim-7 (İzmit Devlet Hastanesi) ve Resim-8 (Düzce'de bir özel Hastane) ise depremde ayakta kalması ile bir çok insanın hayatta kalmasını sağlayabilecek olan iki hastanedeki yıkım hasarını yorumsuz olarak göstermektedir.

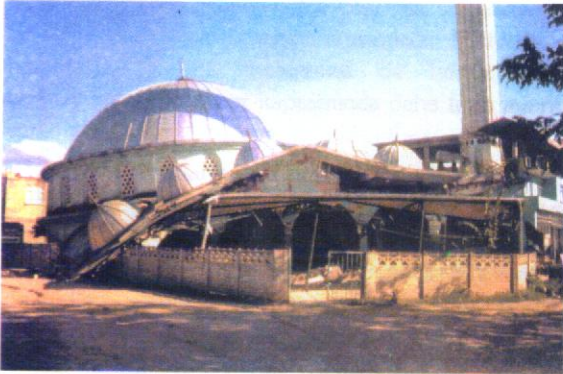
Resim -11

çok fazla görüldüğü bu depremde Resim-11'deki gibi cami binaların üzerine yıkılmış, can kaybına yol açmıştır

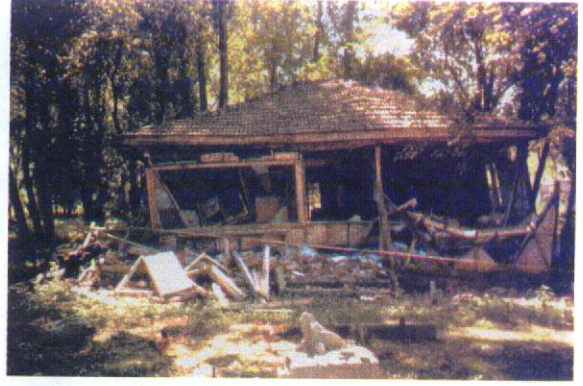
Resim -12

Kırsal yapı hasarlarının gözlemlenebildiği Gökyaka'dan alınmış fotoğrafta tek katlı bir hımsız

yığma binanın uğradığı hasar görüntülenmiştir. (Resim-12) Burada not edilmesi gereken husus yapı hasarının can kaybına yol açmamış olduğudur. Bu tür binalarda bolca rastlanan bir yer olan Gölyaka'da, Resim-4'te görülen betonarme binaların yapımının sebebi düzensiz ve plansız kentleşmedir. Bu çerçevede oluşan rant hırsının sonucuna katlananlar ne yazık ki hep insanlar olmuşlardır. Adapazarı'nın en fazla hasarlı caddelerinden olan Çark Caddesinden alınmış fotoğrafta ise ağır hasarlı beton binalarla alay ederek hala ayakta duran üç katlı ahşap bina gösterilmektedir. (Resim-13)

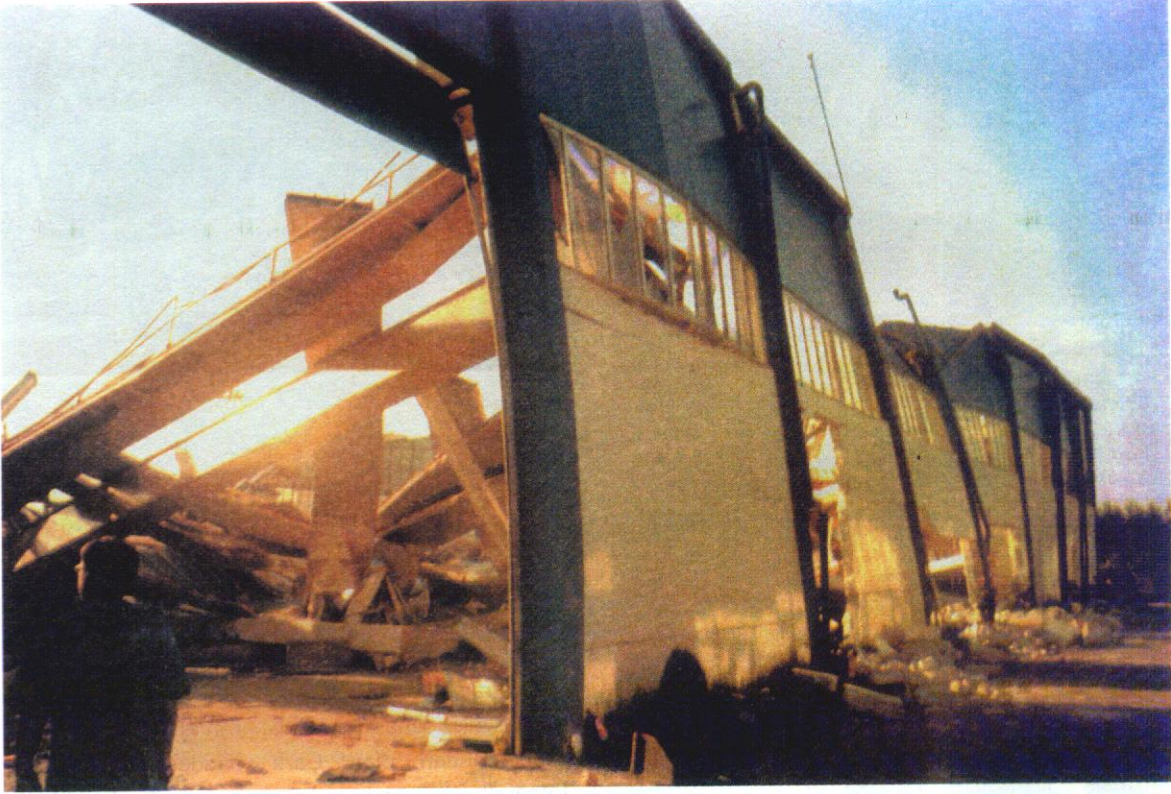
Resim -14

Depremi dolaylı ekonomik külfetinin ağırlığını bu dereceye ulaştıran kuşkusuz bölgenin sanayi bölgesi oluşu ve sanayi yapılarının önemli hasarlar almış olmasıdır. Bir çok fabrika, az hasarlı olsa bile, depremin ardından üretimlerini durdurmak zorunda kalmış, üretim kaybının yanı sıra muhtemel bir pazar kaybı ile de karşı karşıya kalmıştır. Daha çok prefabrike yapılarda gözlenen yıkım örnekleri (Resim-14) ve (Resim-15) te ve-rilmiştir.

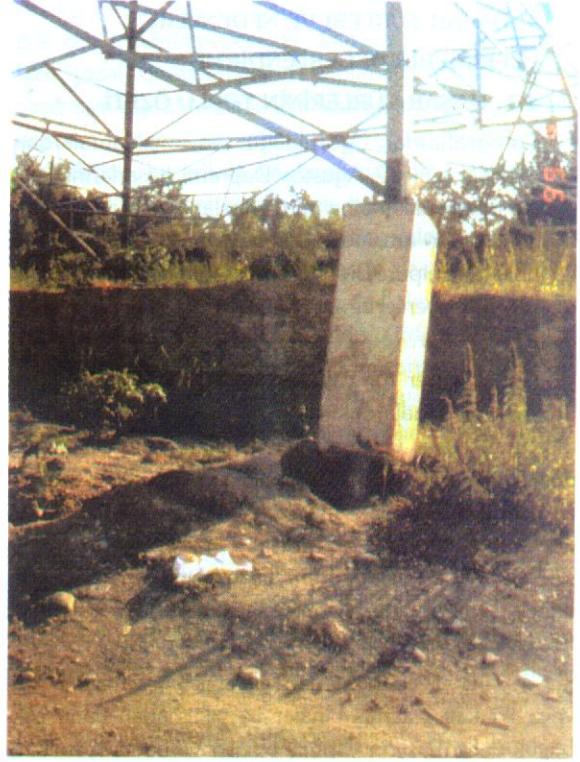
Resim -18

mekanizması gösterilebilir. (Resim-18) da ise bu kaymanın nasıl olduğu görülmektedir. Deprem öncesi direğin temeli olma konumundaki betonarme prizmanın altında gözüken toprağın, eskiden o bloğun üzerinde olduğuna ve bloğun deprem sırasında aşağı doğru inen toprağın içinden sınırlarak yerinde kaldığına inanmak oldukça güçtür. Değirmendere'den alınmış (Resim-19) de ise sonradan doldurularak elde edilmiş sahil şeridinin şimdiki hali görülmektedir. Resimlerde kıyı gibi görünen yerden itibaren denize doğru 30 metrelik bir kısmın denize kayarak kaybolduğuna inanmak, ayrıca kolay değildir.
