BİNA HASARLARININ YAPISAL NEDENLERİ

Mehmet Nuray AYDINOĞLU

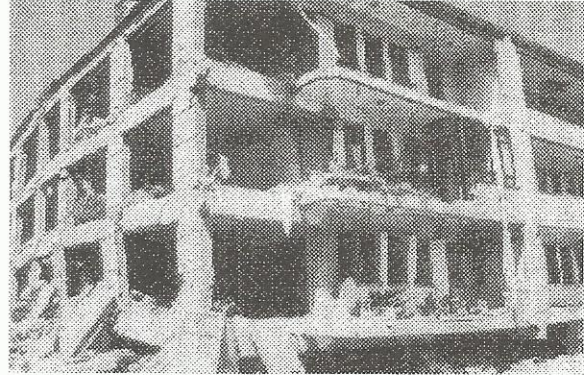
Bu depremde de, son üç depremde olduğu gibi, betonarme binaların toptan göçmelerinin en önemli nedeni, özellikle binaların zemin katlarındaki "zayıf kat"lar oldu (Resim 1). Bu tür hasara maruz kalan binaların yatay deprem yüklerine karşı koyan betonarme taşıyıcı sistemleri, sadece düşey kolonlar ile yatay kirişlerden oluşan ve "çerçeve" diye adlandırdığımız sistemlerdir. Çerçeve sistemlerinde, mimari hacımları birbirinden ayıran veya cephelerde kullanılan, hafif, boşluklu tuğla veya benzeri malzmeden yapılmış zayıf "dolgu duvarları"nm yük taşıması beklenmez. Ancak betonarme kolon ve kirişler çok kötü ve kalitesiz olarak yapıldığından, bu zayıf duvarlar bile depremde belirli bir sınıra kadar sistemin ana taşıyıcı elemanları gibi çalışıyorlar. Kentlerde özellikle perakende ticaretin en yaygın olarak yapıldığı mekanlar konut türü binaların zemin katlarında yer aldığı için, geniş hacim elde etmek amacıyla bu katlarda dolgu duvarları genellikle kullanılmıyor veya varsa kaldırılıyor. Bu durumda kötü, kalitesiz ve zayıf betonarme kolonlar, bu kata etkileyen ve deprem kuvvetlerinin bileşkesine eşit olan büyük yatay yüklere dayanamıyorlar. Kolonların kırılarak göçmesi ile diğer kat döşemeleri de birbirlerinin üstüne yıkılıyor, sonuçta büyük can kaybına yol açan **toptan göçme** diye adlandırdığımız yıkımlar oluyor. Bunların Erzincan'da, Dinar'da, Adana'da, Ceyhan'da gördüğümüz aynı nedene bağlı yıkımlardan hiçbir farkı yok.

Resim: 1 - Zemindeki zayıf katlar, binalarda toptan göçmelerin en büyük nedeni

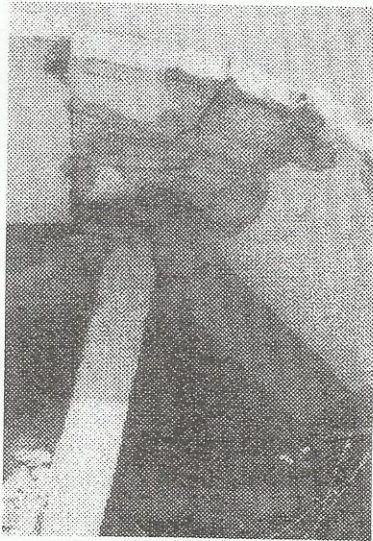
Resim: 3 Yeterli sargılanmayan beton "patlamış"

Resim 2 ve **Resim 3**'te göçen iki binadan seçilen iki detay görülüyor. Her ikisinde de, kolonların üstteki kirişlere bağlandığı "**kolon-kiriş birleşim noktaları**" çok ağır hasar görmüştür. Resim 2'de görülen birleşimde beton kalitesizliğinin, düğüm noktası ve

civarındaki enine sargı sargı donatısı (etriye) eksikliğinin izleri görülüyor. yeterli ölçüde sargılanamayan beton, halk deyimini ile "patlamıştır" (Betonu sargılayarak koruyan ve deprem yükleri altında gevrek biçimde kırılmasını önleyerek kolon ve kirişlerin "sünek" davranışını sağlayan enine "sargı donatısı" eksikliği, diğer depremlerde olduğu gibi, bu depremde de çok açık ve seçik biçimde gözlenmiştir). **Resim 3**'te ise kolonun üstündeki eğik kesme çatlağı ile birlikte, kolon demirlerinin düğüm noktasından nasıl sıyrıldığı açık olarak görülüyor. Göçme sırasında çatladığı anlaşılan kirişin yapımından önce, kolon üstündeki beton ekinden yukarıya doğru bırakılan ve "filiz" diye adlandırılan demir donatı çubuğu uzantısının kısıtlılığı yanında, betonun kalitesizliğinin sonucu olarak demir donatı ile beton arasındaki yapışmanın (aderans) yetersizliğinden kaynaklanan sıyrılmaya resimden okunuyor. Çöken binalarda genellikle düz yüzeyli BÇ220 (St I) demirinin kullanıldığını, daha iyi aderans sağlayan nervürlü demirin nerede ise hiç kullanılmamış olduğu gözleniyor. **Resim 4**'te, yıkıma neden olabilen tipik kolon hasarlarından biri olan "kesme göçmesi" görülüyor. Betonun kötülüğü yanında enine sargı donatısının eksikliği meydana...

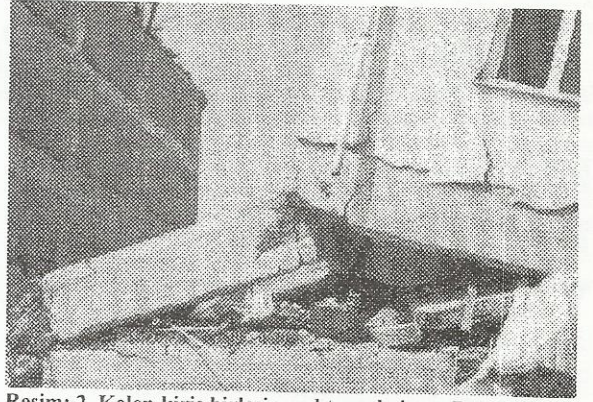
Resim: 2 Kolon-kiriş birleşim noktasında hata. Demir donatı ile beton yapışmamış

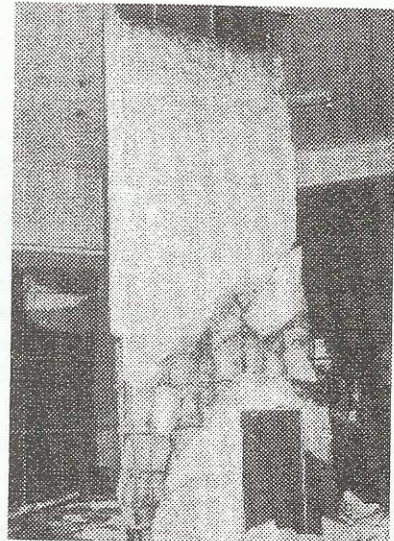
Resim: 4 Tipik kolon hasarı: kesme göçmesi

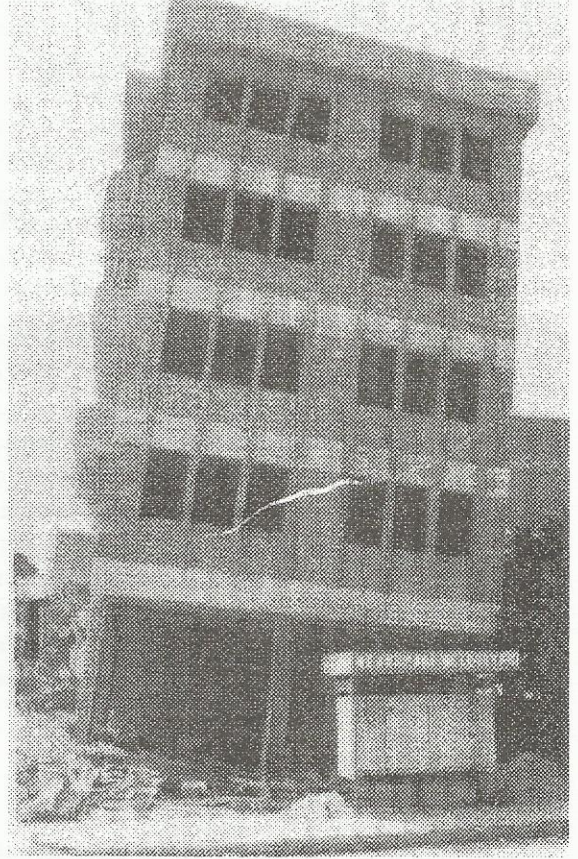
Son depremin önceki depremlerden en önemli farklılığı, Adapazarı kent merkezinin bazı bölümlerinde meydana gelen "zemin sıvılaşması" olayıdır. Çok ince daneli temel zemininin deprem sırasında dayanımını kaybederek bir sıvı gibi davranması sonucunda, **Resim 5**, **Resim 6** ve **Resim 7**'de görüldüğü üzere, binalar birer kutu gibi devrilmiş veya düşeyden önemli ölçüde sapsmışlardır. Alüvyon türü Adapazarı zemininde hemen hemen tüm binaların temelleri rijit radye temel (binanın tüm tabanını kaplayan kirişli veya kirişsiz kalın plaklarla oluşturulan temel) olarak yapıldığı için binalar rijit olarak dönmüşler ve ayrıca hem yatay, hem de düşey olarak rijit öteleme yapmışlardır. Bazı binalar, iki yönlü deprem titreşimi ile dayanımını kaybeden zemine doğru gömülmüşler, bu gömülme yer yer bir metreye yaklaşmıştır. Buna bağlı olarak binaların arasındaki sokaklarda zemin yükselmiş ve asfalt kaplamalar kırılmıştır. Bu önemli zemin hasarının ilginç tarafı, binaların rijit hareketinden ötürü üstyapılarda hemen hemen hiçbir hasarın ve dolayısı ile can kaybının meydana gelmeyiştir. Adapazarı'ndaki sıvılaşma ve buna bağlı bina davranışı, 1964 Niigata (Japonya) depreminden bu yana görülen en önemli ve belirgin zemin göçmesi olayıdır. 8

Resim: 6 Yerin alüvyon olması nedeniyle bina dönmüş

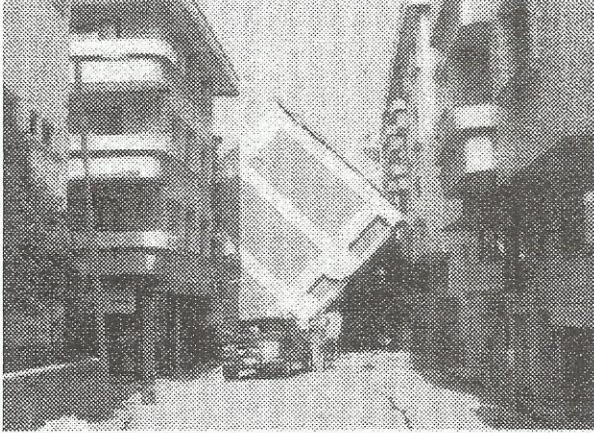
Resim: 5 Zemin sıvılaşması olayı nedeniyle bina kutu gibi devrilmiş

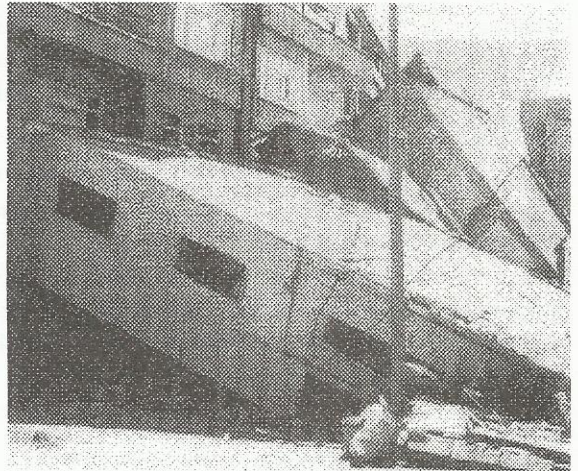
Resim: 7 Bu tür zemin kaymalarında ölümün az olduğu belirtiliyor
