23 EKİM 2011 M_w 7.2 VAN DEPREMİ SİSMİK ve YAPISAL HASARA İLİŞKİN SAHA GÖZLEMLERİ

RAPOR NO: METU/EERC 2011-04

KASIM 2011
ANKARA

MIDDLE EAST TECHNICAL UNIVERSITY
EARTHQUAKE ENGINEERING RESEARCH CENTER

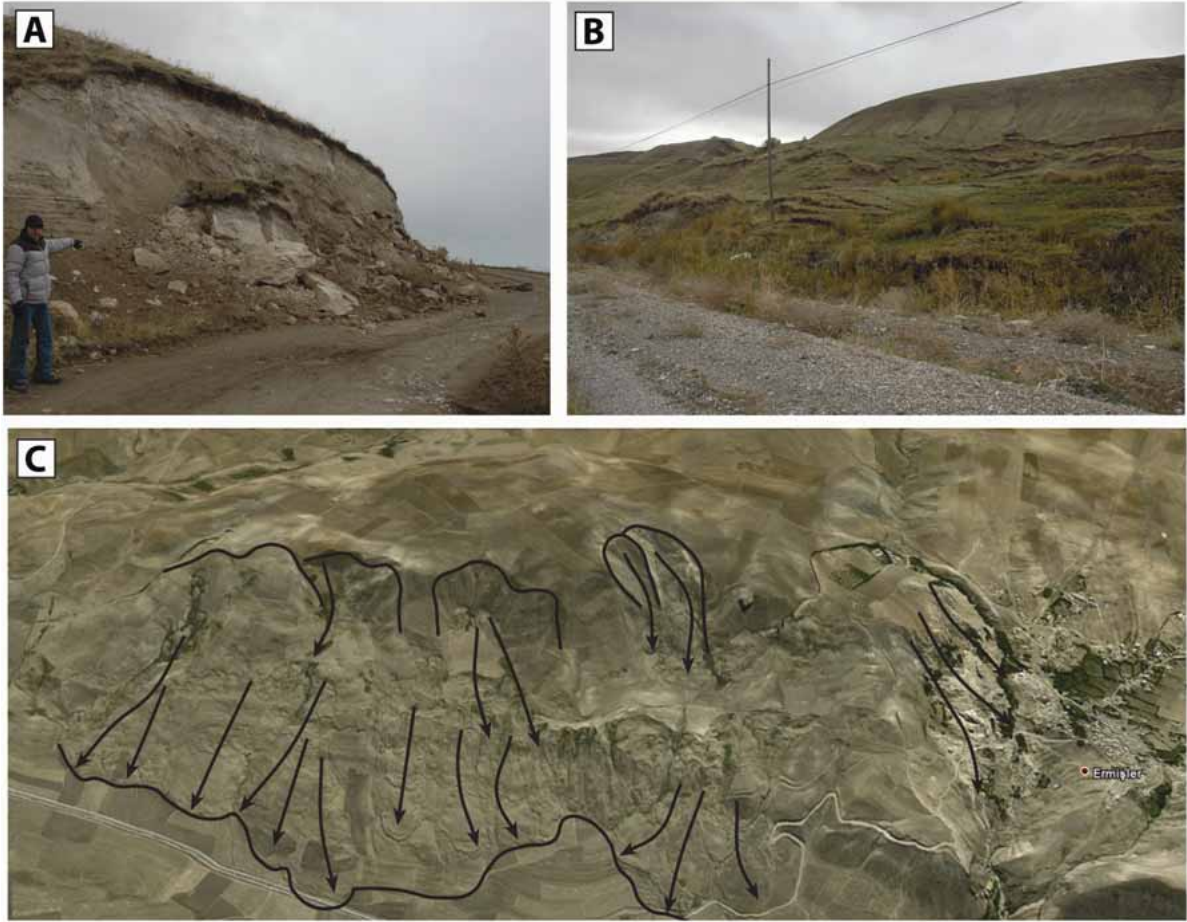
Sahada yaptığımız gözlemler sonucunda zeminde meydana gelen deformasyonların bir çoğunun ana şok kaynaklı zemin kaymaları ve heyelanlar olduğu görülmüştür (Şekil 1.3). Ayrıca bölgedeki derelerde gözlenen erozyonun düşey yönde kazma eğilimi bölgede meydana gelen sıkışmaya bağlı yükselmenin göstergesi olup, birçok akarsu alüvyon düzlüğünde yaygın olarak sivilaşma meydana gelmiştir (Şekil 1.4).

Şekil 1.3. Arazi fotoğrafları (a) kaya düşmesi, (b) heyelan ve (c) Ermiş köyü doğusunda görülen heyelanın Quickbird görüntüsü üzerinden yapılmış yorumu (Google Earth'tan elde edilmiştir).

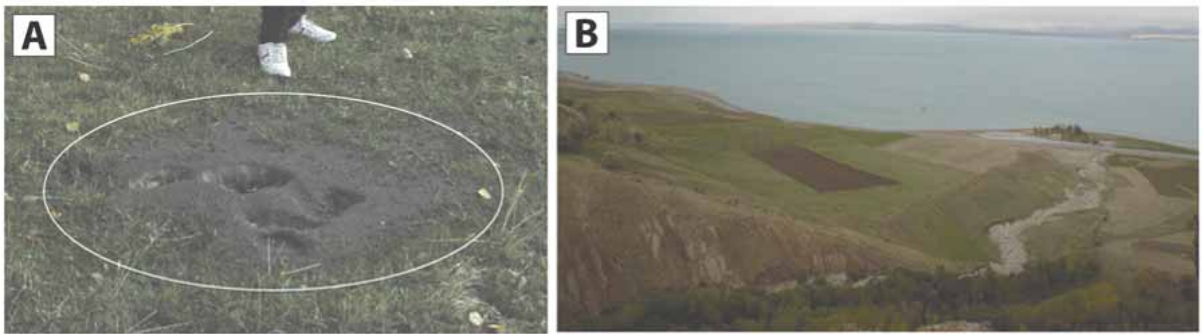
Şekil 1.4. (a) Topaktaş köyünde gözlemlenen sıvılaşma yapısı, (b) bölgede meydana gelmekte olan derelerin düşey yönde erozyonunu gösteren fotoğraf (konum: Ermiş köyü civarı, Van gölü doğusu, bakış batıya).

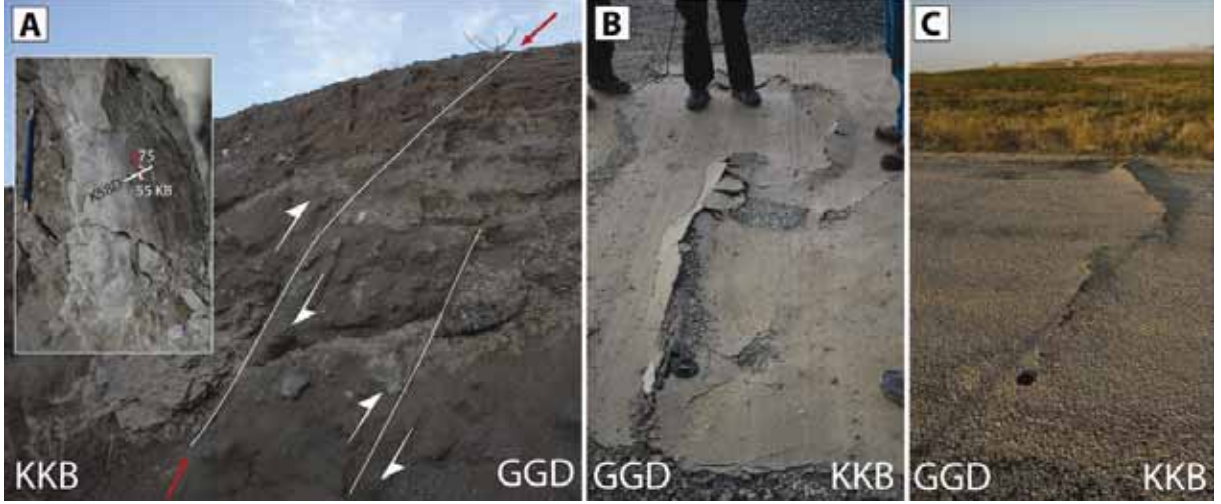
İnşaat alanı zeminindeki beton zeminde meydana gelen kırıklar kazı duvarlarında görülen sıkışmaya bağlı gelişmiş ikincil faylarla birleşmekte olup devamlılık oluşturmaktadırlar (Figure 1.5.b). İkincil faylarda görülen ötelenmenin, kazı pasasında devam ediyor olması, bu fayların ana şok sırasında hareket ettiğinin en büyük göstergesidir. Ayrıca, aynı hat boyunca TOKİ konutları civarında Van-Erciş karayolu ile Van-Topaktaş karayolu üzerinde kuzey bloğun yaklaşık 10 cm yükseldiği tepecikler ve yarılmalar gözlemlenmiştir (Şekil 1.5.c ve 1.6).

Şekil 1.5. (a) Terk edilmiş hastane inşaat sahasında görülen ikincil faylar. Küçük şekil fay çiziklerini yakından göstermektedir, (b) Deprem sırasında inşaatın beton zemininde meydana gelen kırıklar. Fayın inşaat moluzunu da kesmiş olması, bu fayların deprem sırasında hareket ettiklerinin en önemli göstergesidir, (c) Topaktaş köyü ile Van-Erciş karayolunda görülen sıkışmaya bağlı gelişmiş deformasyonlar.

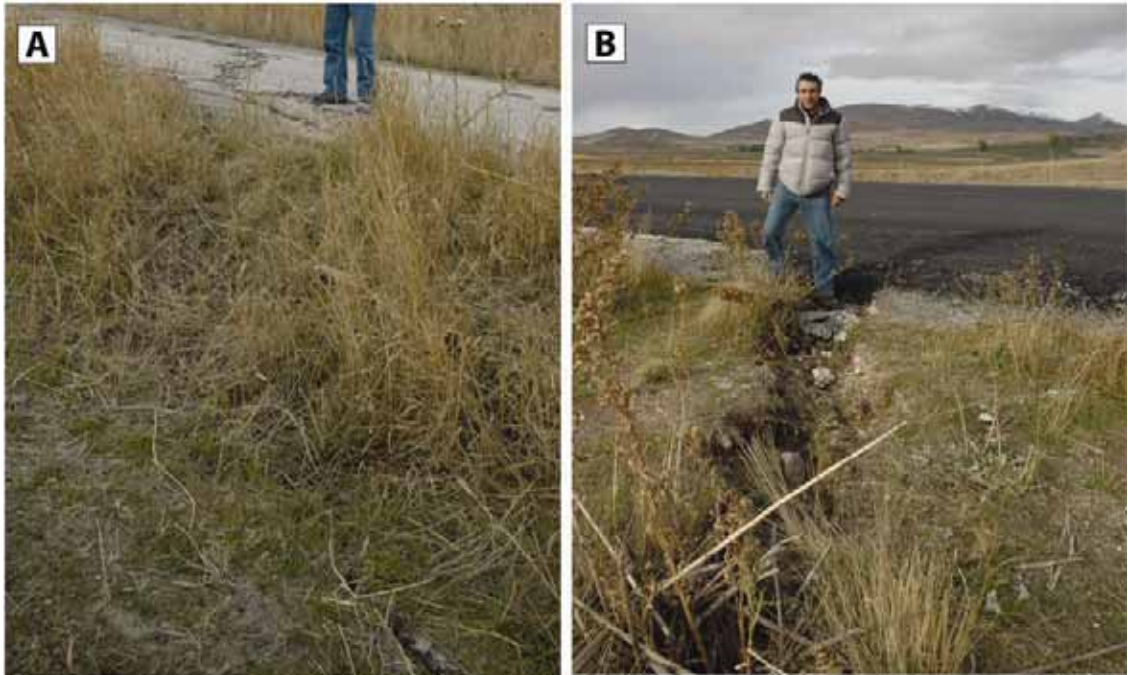
Figure 1.6. Yollarda meydana gelen ikincil deformasyonlar. (a) Van-Topaktaş yolu üzeri, hapishane yanı, (b) Van-Erciş yolu TOKİ konutları yanı.

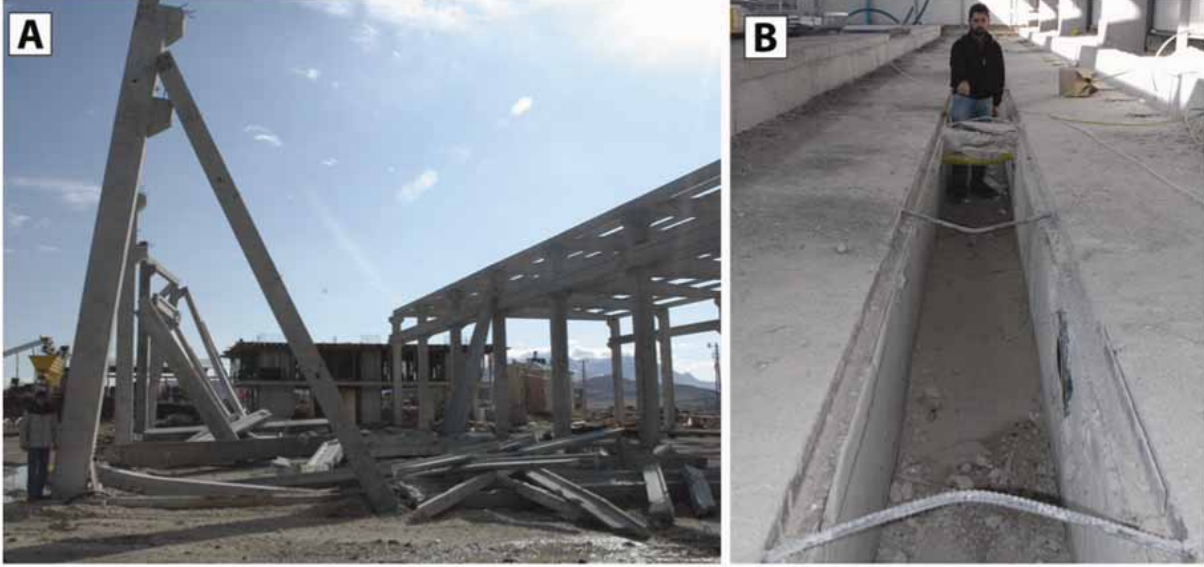
Ayrıca depremi üreten fay hattı içinde bulunan Organize Sanayi bölgesindeki yapılarda K-G sıkışma yapıları ve yıkılmalar gözlenmiştir (Şekil 1.7). Bu gözlemler ve arazi gözlemleri sonucu ortaya konulan BGB-DKD yönlü sıkışma karakterli ana fayın yönü ve konumu yanında odak mekanizması çözümlerle de uyumludur.

Şekil 1.7. (a) K-G sıkışmayı gösteren güneye yıkılmış kolonlar, (b) Organize sanayi bölgesinde demir çubuklarda gözlenen K-G yönlü sıkışma yapıları.

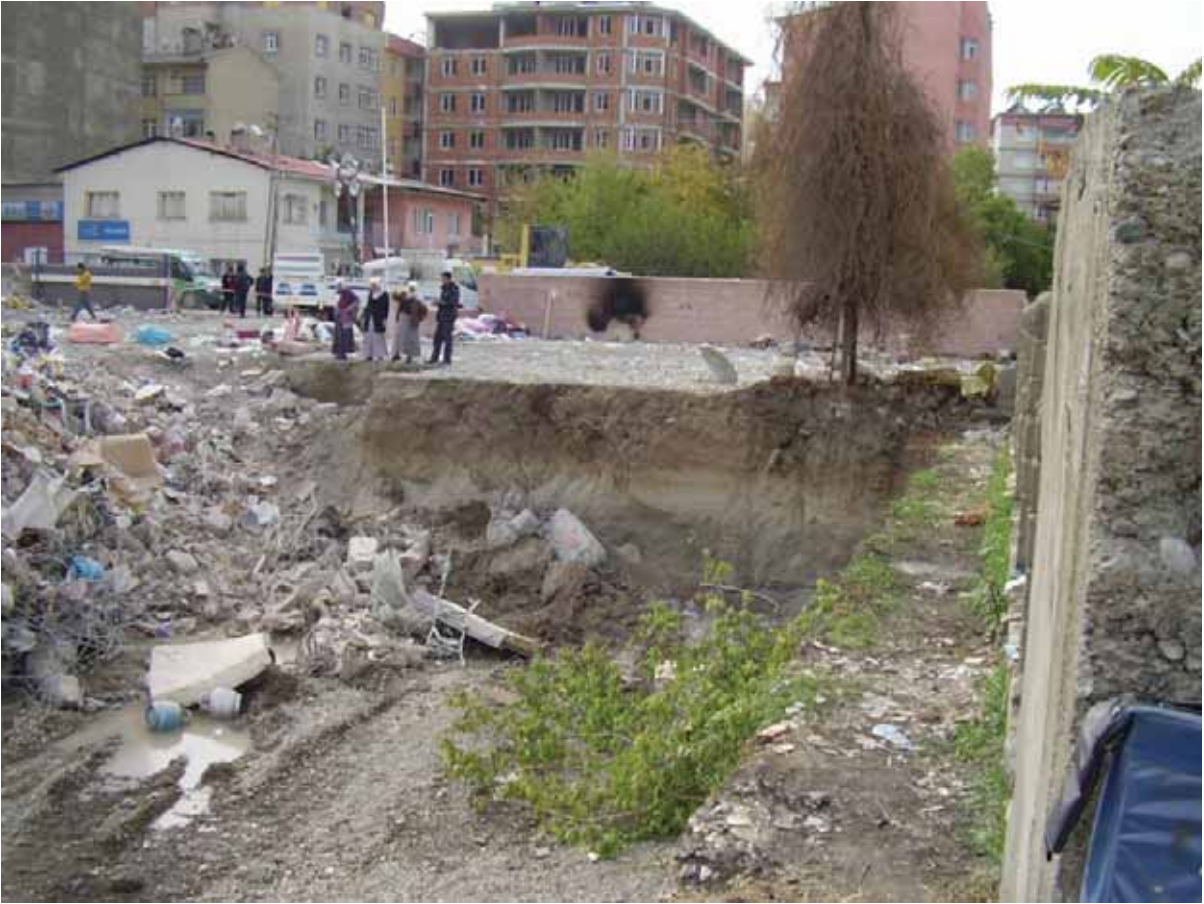
Şekil 2.3. Bahçıvan Mahallesi’nde göçen 2 betonarme binanın arkasındaki dik kazı.

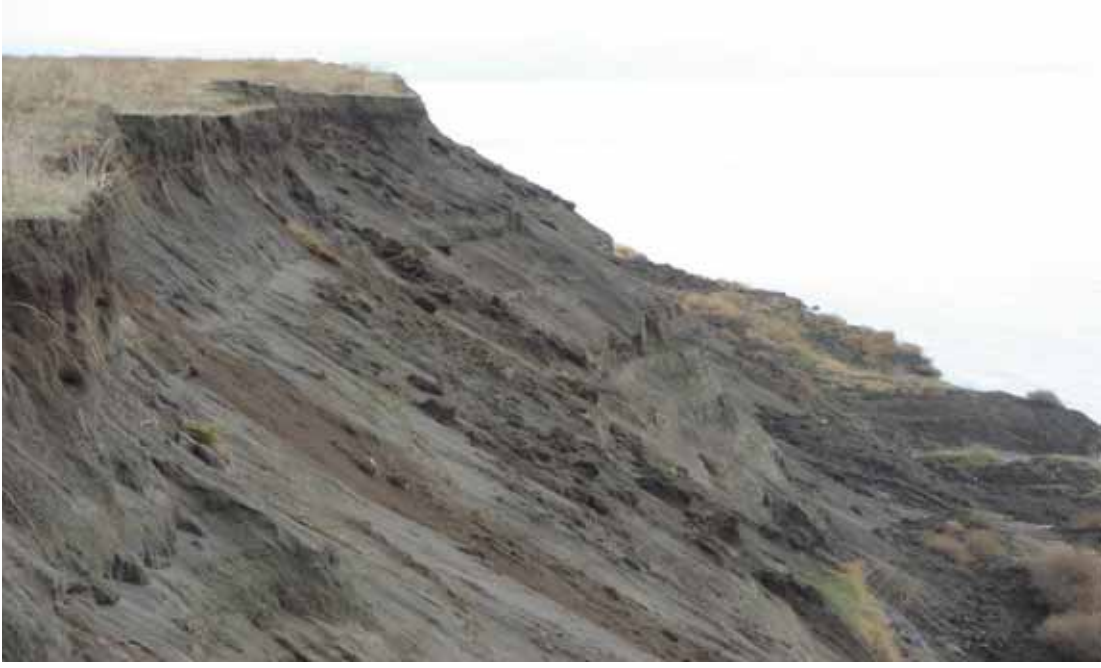
Bölgede birçok noktada doğal şevlerde deprem hareketi etkisiyle kayma ve stabilite problemleri tespit edilmiştir. Şekil 2.5'de Çitören Köyü'nün hemen dışında Van Gölü kıyısında gösterilen şev kayması göl kıyısı boyunca diğer bölgelerde de benzer problemlerin olabileceğini düşündürmektedir. Şekil 2.6'de gösterilen tepe, Topaktaş Köyü arazisi içerisinde Karasu Nehri kıyısında yer almaktadır ($K38.5969^{\circ}$, $D43.2471^{\circ}$). Tepe üzerinde yerleşimin bulunmaması nedeniyle bu resimde gözlenen stabilite problemi can ve mal kaybına yol açmamıştır. Gözlemlerin yapıldığı noktalar harita üzerinde işaretlenmiştir (Şekil 2.7).

Sekil 2.5. Van Gölü kıyısında göle doğru kayan dogal şev (Çitören Köyü).

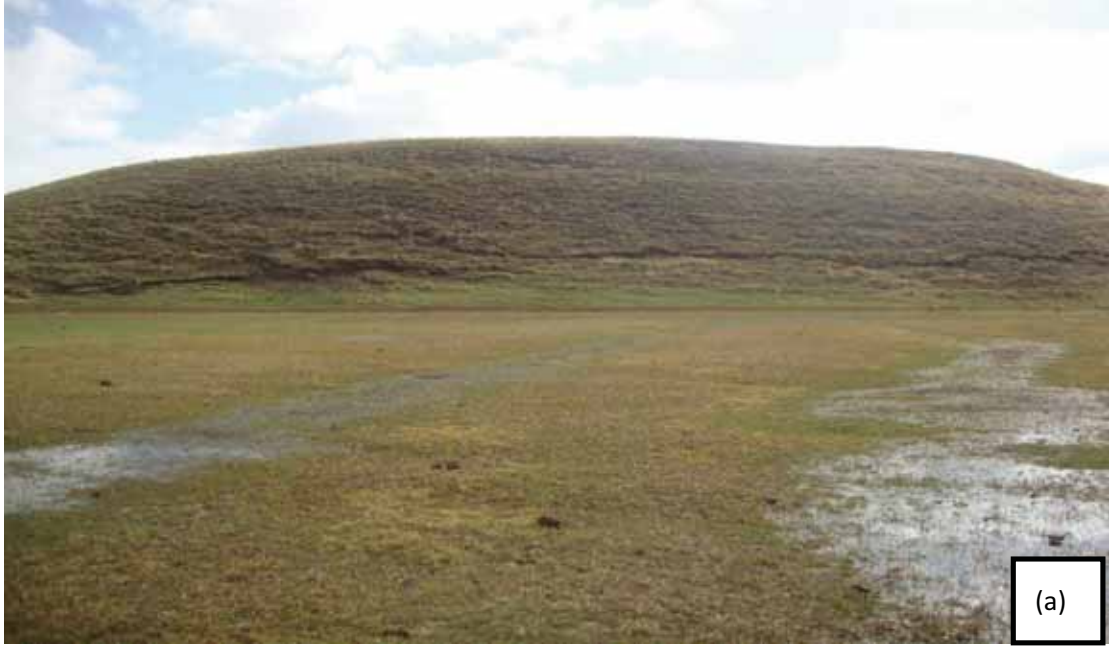
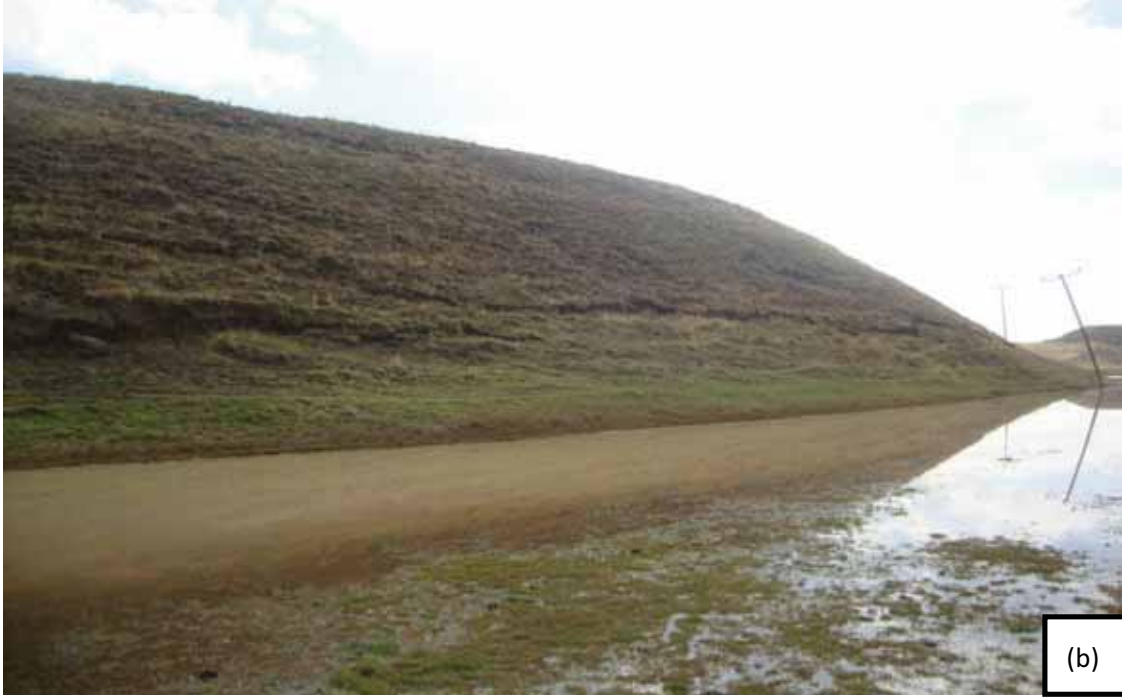
Şekil 2.6. Topaktaş köyü arazisinde Karasu kıyısında yer alan doğal bir şev ve şev stabilitesi problemi.

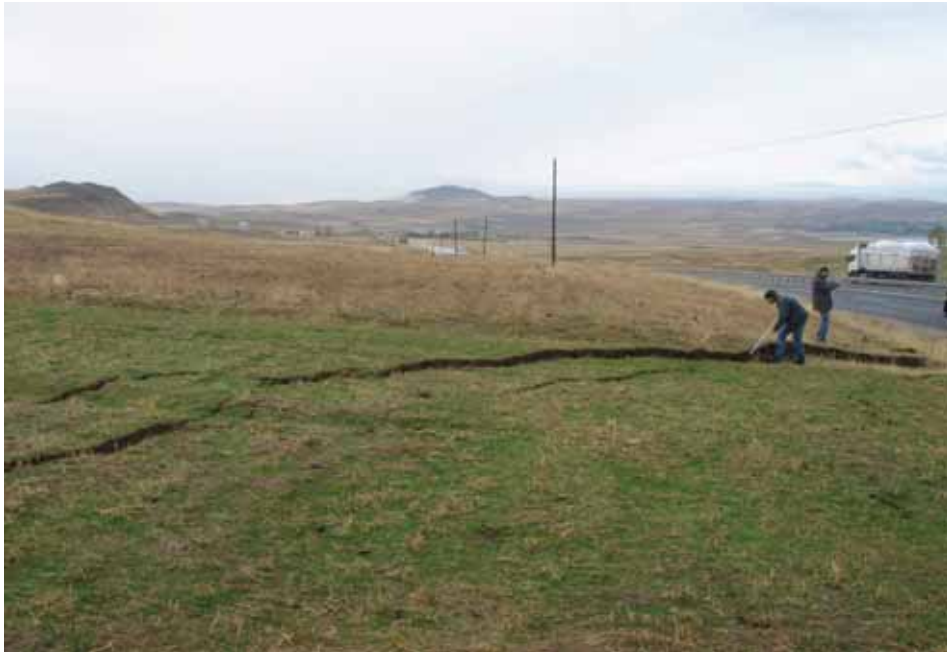
Van-Erciş Karayolu'nun 55. kilometresinde (Gedikbulak köyü yakını) karayolunun doğusundaki şevde oluşan geniş çatlaklar ($K38.83478^\circ$, $D43.42336^\circ$) karayolunun doğu şeridinin deforme olmasına ve çatlmasına neden olmuştur (Şekil 2.8 ve Şekil 2.9). Deformasyon dikey ekseninde yaklaşık 40 cm, çatlakların derinliği ise yaklaşık 2 m olarak ölçülebilmektedir (Şekil 2.8 ve Şekil 2.11). Toprak kaymasının sebep olduğu yüzey deplasmanları ve nisbeten sınırlı seviyedeki yol hasarı Şekil 2.10'da gösterilmiştir. Deformasyonların sınırlı olması ve taç kısmındaki yer çatlağının hattın kabaca şeve paralel yönelimi, dinamik kuvvet genliklerinin kısa süreli şev yenilmelerine sebep olduğu ve zeminlerde yük çevrimlerinden daha uzun süreli akmaların gerçekleşmediği şeklinde yorumlanabilir. Nitekim, deformasyonların sınırlı olması yol üzerinde depremde sonra süratle onarım yapılabilmesine imkan vermiştir.

Yaklaşık 7 metre yüksekliğinde ve 14 derece eğimli bu şevin ayna kısmındaki 2 m derinliğindeki gerilme çatlaklarından yaklaşık 2 m derinlikten örselenmiş bir numune alınabilmektedir. Bu numune birleştirilmiş zemin sınıflandırma sistemine (USCS) göre siltli kum (SM) sınıfına girmektedir. İnce dane kısmı üzerinde yapılan Atterberg kıvam limitleri deneyinde likit limit 27%, plastik limit 20%, plastisite indisi 7% olarak bulunmuştur. Şevin (1) homojen olarak tek bir malzemedan oluştuğu kabul edilerek ve (2) gerilme çatlaklarının yerleri kesit üzerinde işaretlenerek dairesel kayma yüzeyinin muhtemel yeri belirlenmiş ve (3) şevde ve civarda su gözlenmediği dikkate alınarak, (4) deprem öncesi karayollarının şartnamesine de istinaden şevin statik güvenlik katsayısının 1.50'm üstünde olduğu kabul edilerek, limit denge metodu ile $c=0$, drenajlı içsel sürtünme açısı 22 derece alınarak güvenlik katsayısı 1.90 (25 derece alınarak 2.16) bulunmuştur.

Şekil 2.8. Van-Erciș Karayolu şev kayması dikey deformasyon.

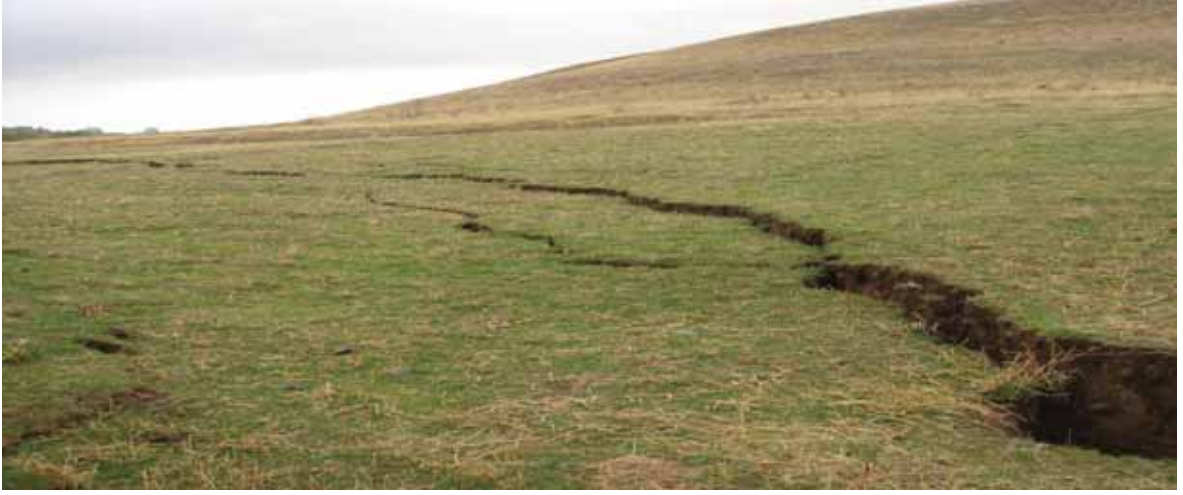
Şekil 2.9. Van-Erciş Karayolu şev kayması taç bölgesindeki çatlaklar.

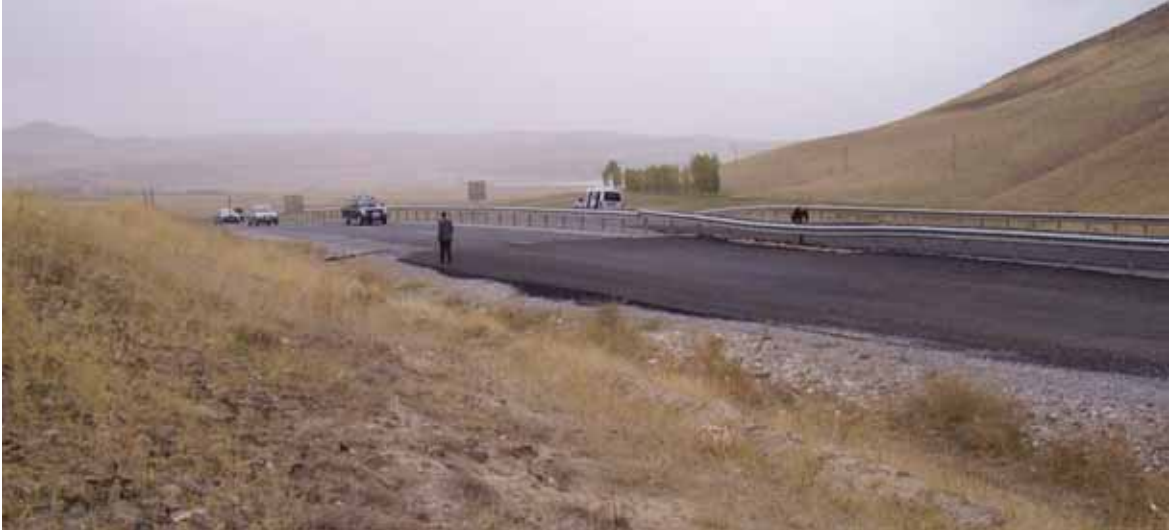
Şekil 2.10. Van-Erciş yolu üzerinde Gedikbulak Köyü yakında karayolu hasarı ve onarımı.

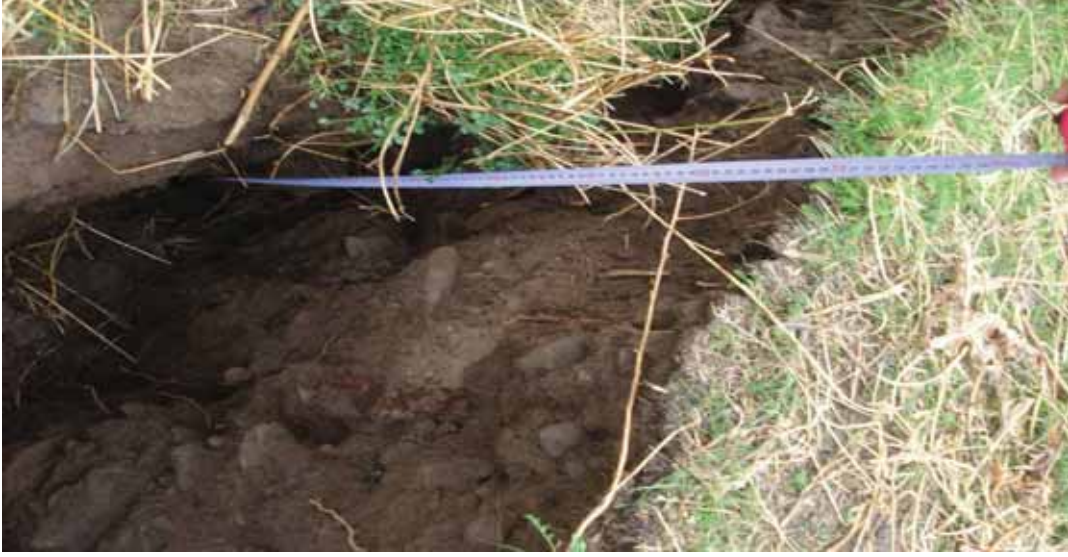
Şekil 2.11. Van-Erciş Karayolu şev kayması çatlakları.

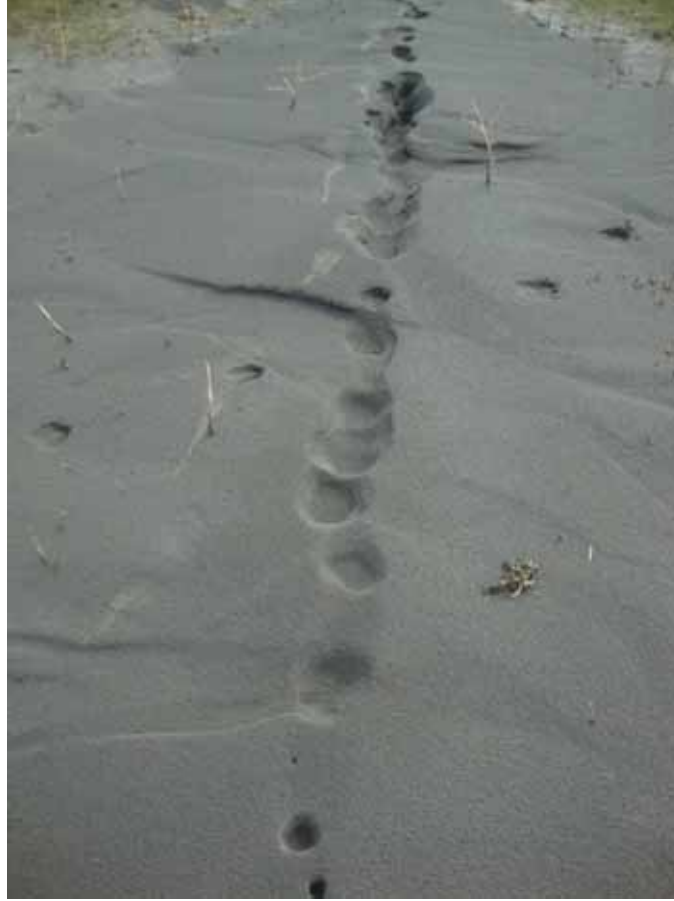
Karasu Nehri kıyısında yer alan Tevekli ve Topaktaş köylerinde zemin sıvılaşmasına bağlı olarak yanıl deformasyon (lateral spreading), kum fışkırmaları (sand boils and sand cones) ve geniş yüzey çatlakları yoğun bir biçimde gözlenmiştir. Şekil 2.13 ve 2.14’de kum fışkırmaları ve kum tepcikleri gösterilmektedir. Deprem sırasında kum tepcikleri oluşurken yeraltı suyunun 1-2 m yüksekliğe kadar fışkırdığı köy sakinleri tarafından ifade edilmiştir. Şekil 2.15 ve 2.16’da yanıl yayılma ve deformasyon örnekleri ve buna bağlı yer çatlakları gösterilmektedir. Gözlemlerin yapıldığı bölgelerde yerleşim bulunmaması nedeniyle bu zemin problemlerinin bina hasarına etkisi olmamıştır. Topaktaş ve Tevekli köyünde sıvılaşan zeminlerden alınan numune örnekleri üzerinde laboratuvarda elek analizi deneyleri yapılmış ve numuneler için dane dağılım eğrileri çizilmiştir (Şekil 2.17). Analizlerin sonucu, alınan numunelerin dane dağılımı eğrilerinin sıvılaşma potansiyeli olan zeminlerin dane dağılım eğrileri aralığında olduğunu göstermektedir.

Şekil 2.13. Sıvılaşma örneği (Topaktaş Köyü – Karasu kıyısı).

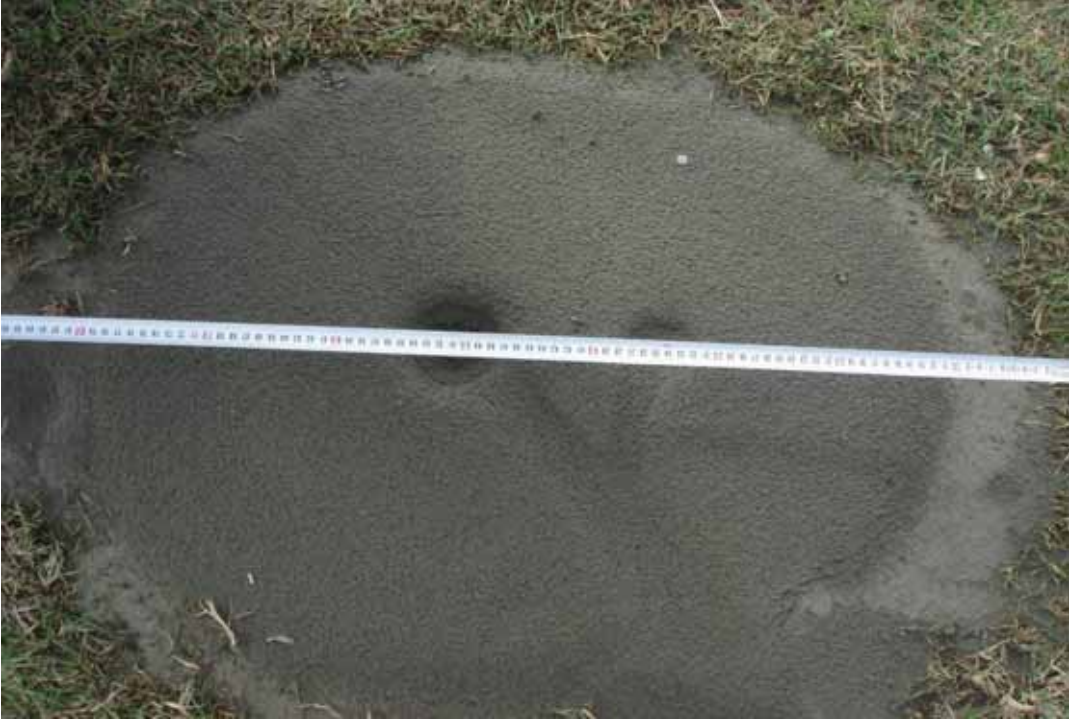
Şekil 2.14. Sıvılařma ve kum tepciđi örneđi (Topaktař Köyü-Karasu kıyısı).

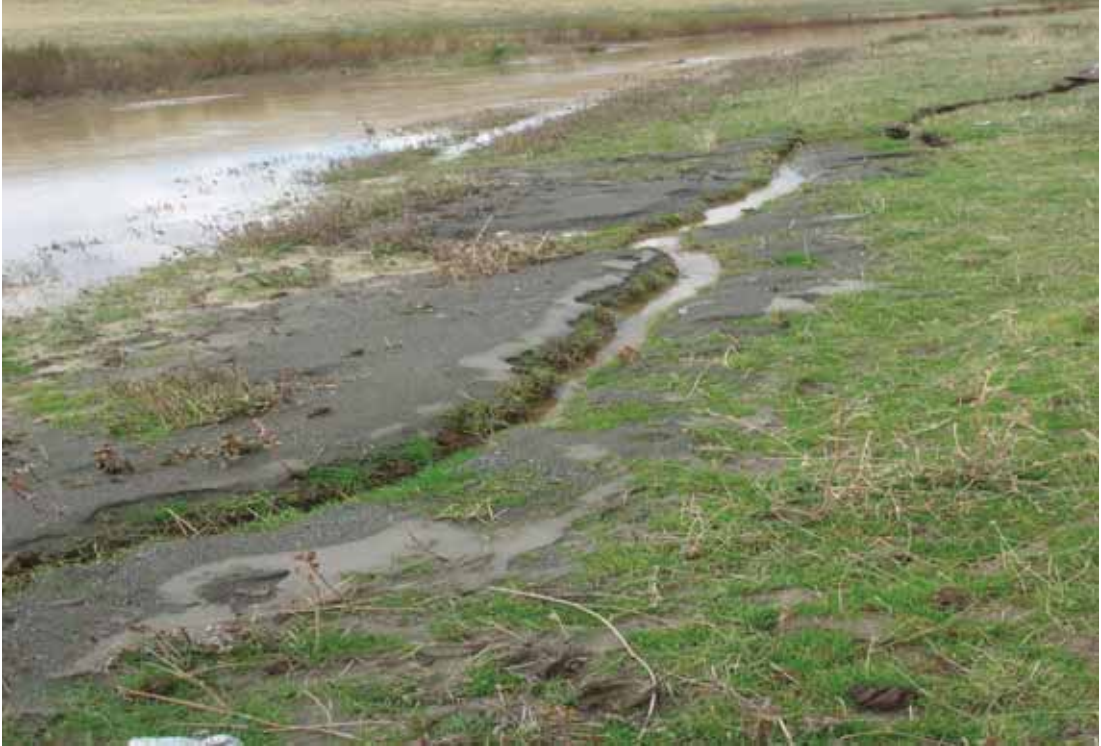
Şekil 2.15. Sıvılařma ve yatay deformasyon örneđi (Topaktař Köyü-Karasu Kıyısı).

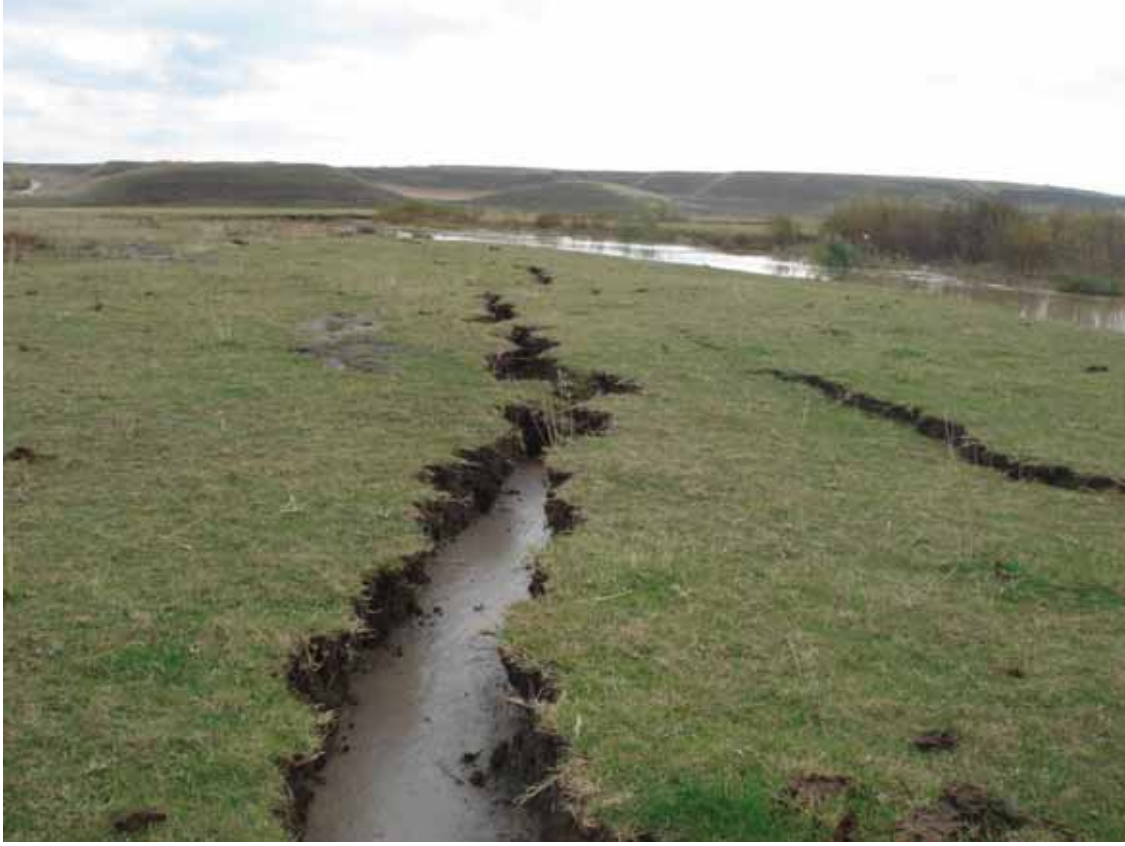
Şekil 2.16. Sıvılaştırma-yatay deformasyona bir başka örnek (Topaktaş Köyü-Karasu Kıyısı).

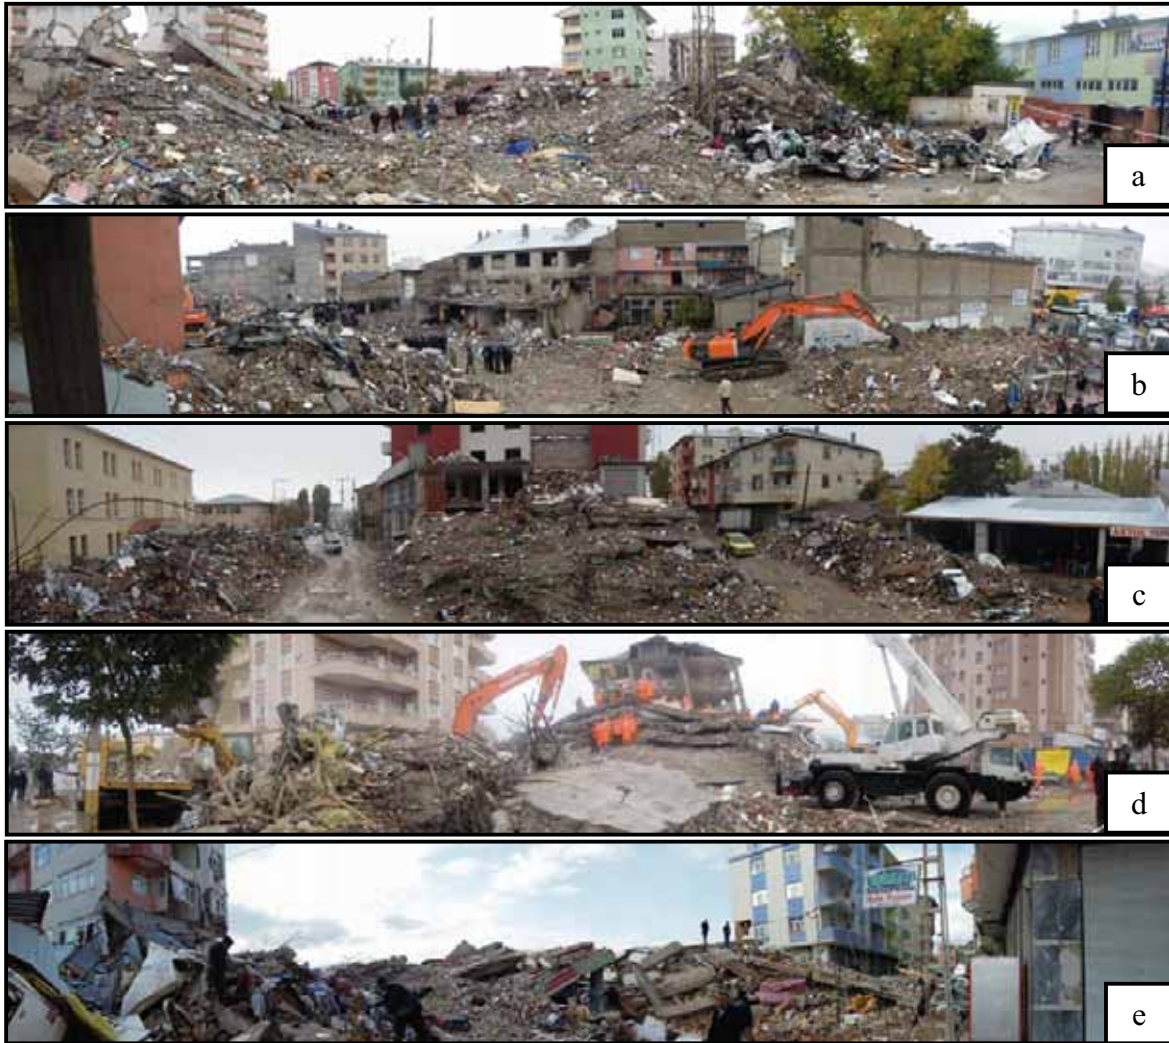
Yıkılan binalar içerisinde göçme mekanizmasının ve binanın yıkılmasına yol açan zaafların en zor belirlenebildiği binalar tamamen göçüp kolon, kiriş, perde gibi yapı elemanlarının ayırt edilemediği, enkaz haline gelen binalardır (Şekil 3.1). Bu binalar hakkında bilgiye ulaşmak için bina sahiplerinin veya binada oturanların bilgisine başvurulmuştur. Enkazda yapılan incelemeler sonucunda bu binaların genellikle çok katlı oldukları (genellikle 5-7 kat), el ile ufalanabilecek kadar düşük kalitede beton dayanımına sahip oldukları, düz donatıların sıyrıldıkları ve yetersiz sıklıkta ve çapta kullanılan etriyeler arasında burkuldukları gözlenmiştir. Ayrıca yıkılan binaların çevresinde benzer yapısal özelliklerdeki binaların kimi zaman yapısal hasarsız olarak depremi atlatabildikleri görülmüştür. Tamamen göçen bu binalarla ilgili binalarda oturanlarla yapılan söyleşilerde Erciş'te bulunan 3 binada; önce giriş katın iş yeri olarak yapıldığı, bir kaç yıl sonra üstüne 4 – 5 kat daha çıkıldığı öğrenilmiştir. Van'da yıkılan bir binada ise oto galerisi olarak kullanılan giriş katında yer açmak için kolonların kesildiği söylenmiştir.

Şekil 3.1. Tamamen göçüp enkaz haline gelen binalar.

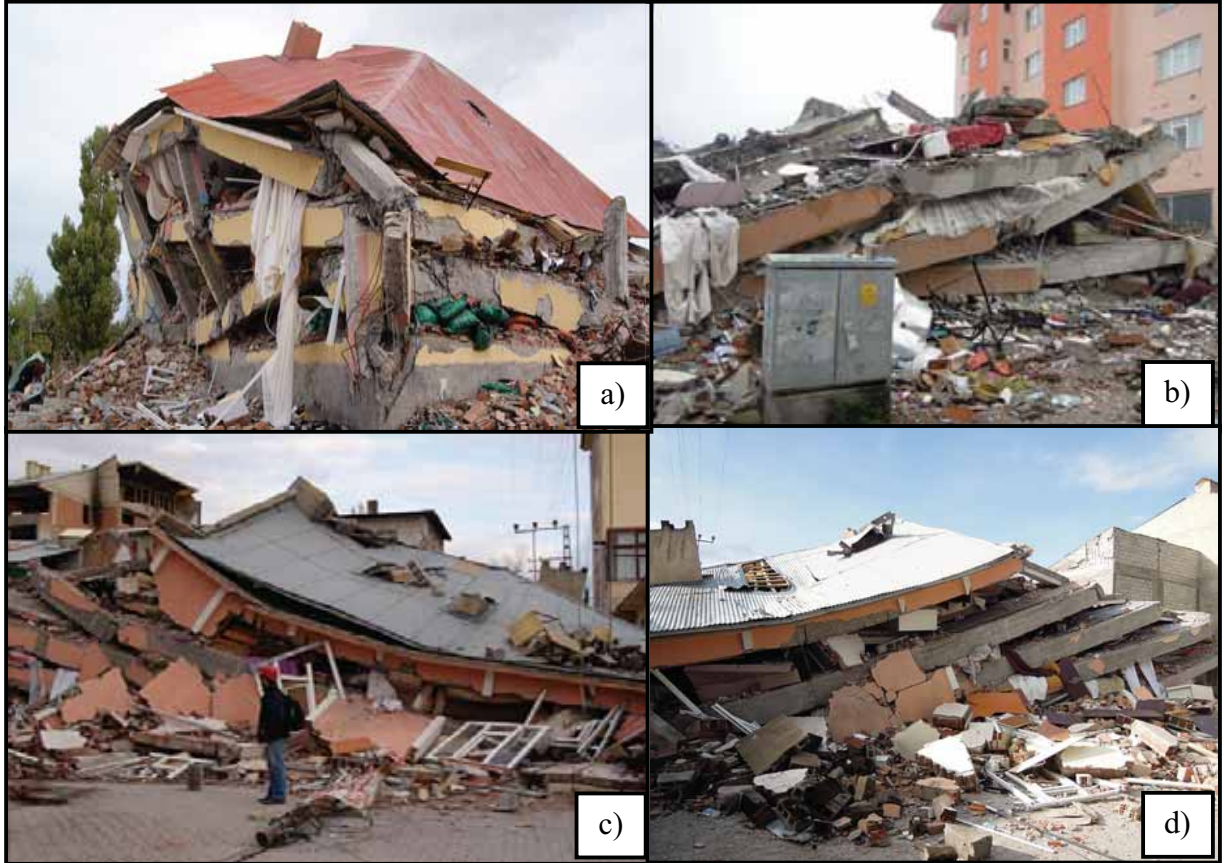
Yıkılan binalara bir diğerk örnek ise kat seviyelerindeki döşemelerin üst üste yığılarak göçtüğü binalardır (Şekil 3.2). Taşıyıcı sistemin yanal rijitliğinin düşük olması sebebiyle oluşan yüksek yanal öteleme isteminin karşılanamadığı bu göçme mekanizması yanal rijitliği sağlayacak perdelerin olmaması, kirişlerin kolonlardan daha güçlü oluşu dolayısıyla plastik mafsalların kolonlarda oluşması gibi nedenlerden dolayı kolonların stabilitesini yitirmesiyle veya kiriş donatılarının sıyrılması sonucu birleşim bölgelerinin tamamen ayrılması ile oluşmaktadır.

Şekil 3.2. Katların üst üste yığılması sonucu yıkılan binalar.

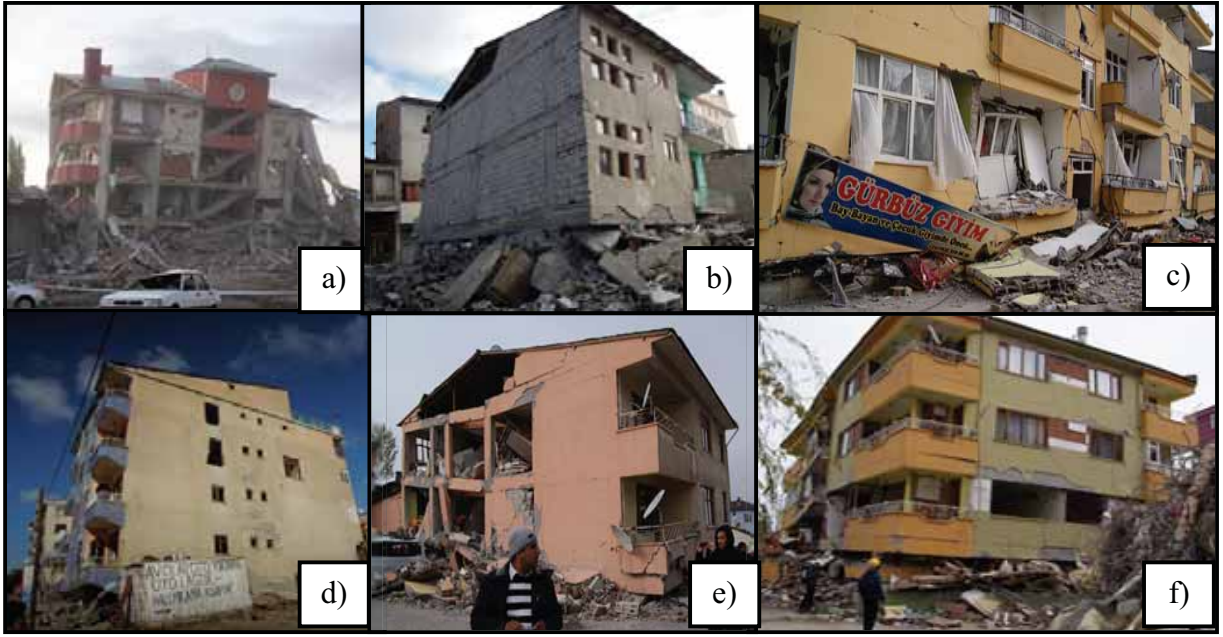
Yıkılan binalarda en fazla rastlanan düzensizlik olan yumuşak kat düzensizliği Erciş ilçe merkezinde ve Van il merkezinde oldukça yaygındır. Binaların giriş katlarının işyeri olarak kullanılması amacıyla bazen 6 metreye varan yüksekliklerde ve dolgu duvarlar kullanılmadan inşa edilen bu binalar, yanal yükleri ve öteleme taleplerini karşılamak için perdelerin kullanılmadığı durumlarda üst katlara göre oldukça esnek davranmakta, üst katlar yumuşak katın üzerinde deforme olmadan ötelenirken yumuşak kat kolonlarında oluşan plastik mafsallar stabilitenin bozulmasına neden olmaktadır (Şekil 3.3).

Şekil 3.3. Yumuşak kat düzensizliğinden dolayı yıkılan binalar.

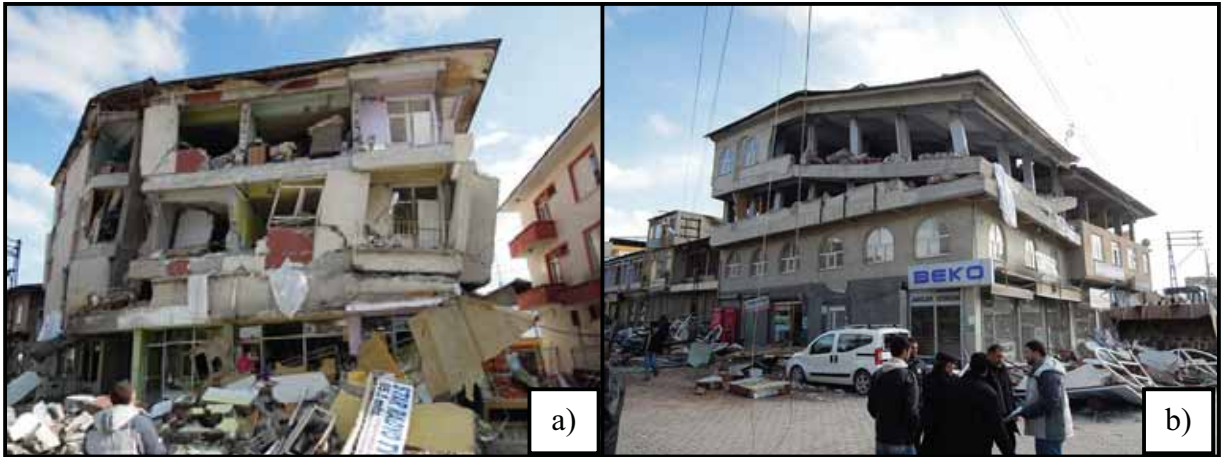
Yıkılan binalar içinde gözlenen bir diğer hasar tipi zayıf ve/veya yumuşak kata bağlı göçmelerdir (Şekil 3.4). Binanın kat rijitliğindeki ani değişimden (örneğin kolon kesilmesi, dolgu duvarların kaldırılması vs) dolayı yanal rijitliği zayıf olan katın göçmesi olarak açıklanabilecek bu göçme mekanizması Erciş'te 2 adet binada gözlenmiştir. Şekil 3.4.b'de gösterilen binada üst iki katın sonradan çıktığı bilgisine de ulaşılmıştır.

Şekil 3.4. Zayıf kat üzerine yıkılan binalar.

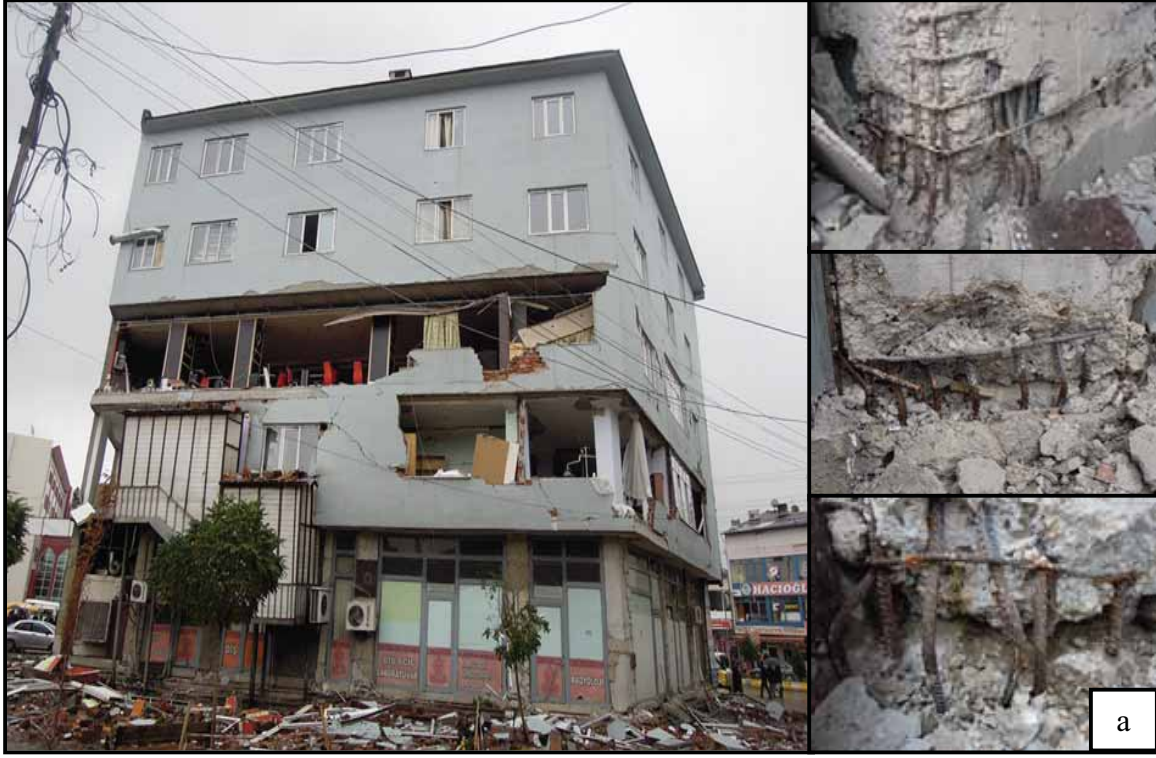
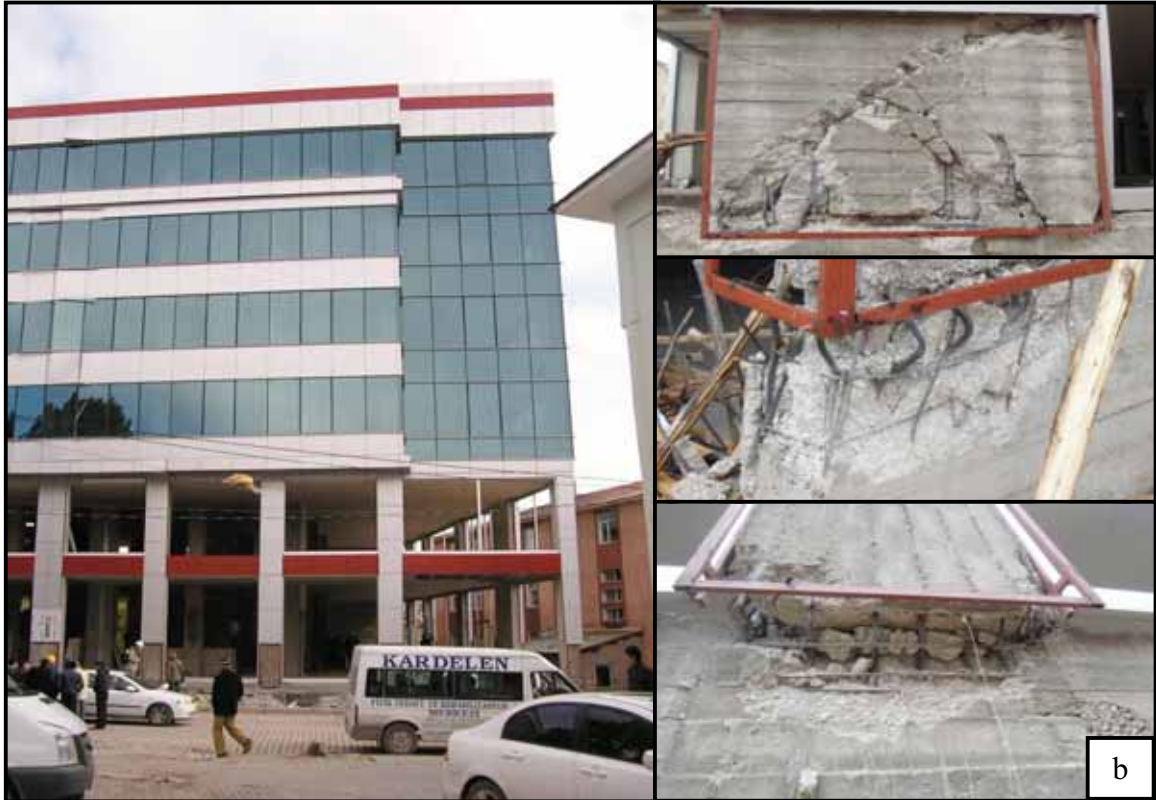
Deprem bölgesinde ağır hasarlı binalara genel bir örnek olarak Şekil 3.5'de gösterilen kolon uç bölgelerinde plastik mafsalların olduğu binalar verilebilir. Bu şekilde gösterilen binaların ikisi de Erciş ilçe merkezindedir. Binalardan ilkinde dolgu duvarlarda ağır hasar gözlenirken (Şekil 3.5.a) ikinci binada hasar kolon uç bölgeleriyle sınırlı kalmıştır (Şekil 3.5.b). İki binada da yumuşak kat düzensizliği ve donatı detaylandırılmasında çiroz kullanılmaması ortak

zaaflar olarak gösterilebilir. İkinci binada perde kullanılmasına rağmen perdenin binanın köşesine yerleştirilmesinden dolayı burulma etkisi kolonları olumsuz etkilemiştir.

Şekil 3.5. Zemin kat kolon uç bölgelerinde plastik mafsallar oluşan ağır hasarlı binalar.

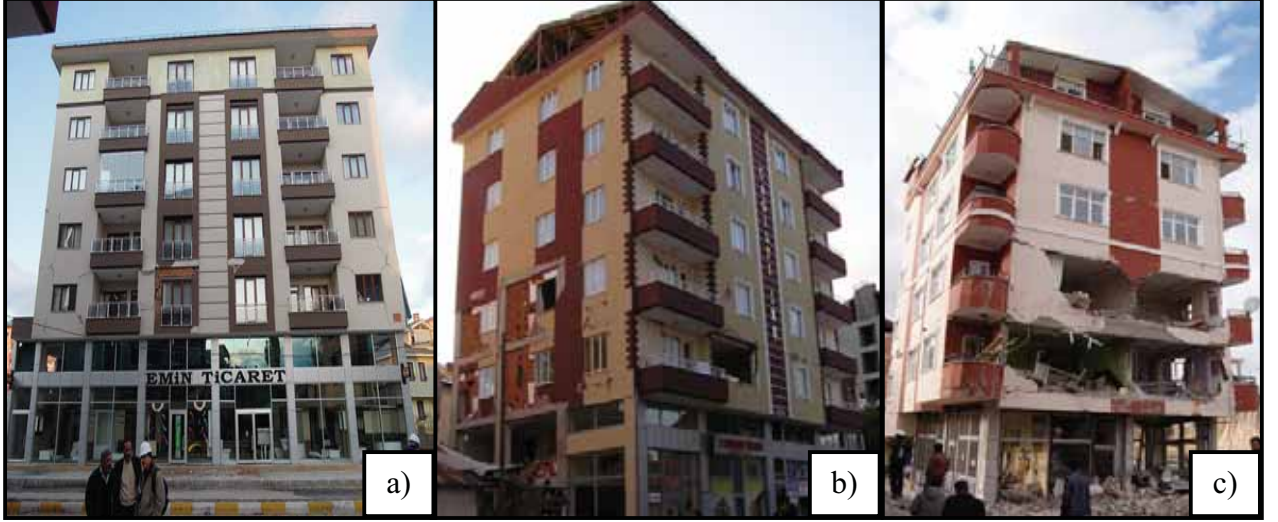
Dolgu duvar hasarları zellikle Erciř il merkezinde ve Van il merkezinde yaygın gzlenen hasarlardır (řekil 3.7). Duvarlar, dzlem dıřı stabiliteleri bozulmadıđı ve betonarme ereve sisteminden ayrıřmadıđı srece tersinir yanal ykler altında hasar alarak yanal rijitliđine katkı sađlamıř ve benzer gçen binalar ile karřılařtırıldıđında binanın ayakta kalmasını dahi sađlamıřtır.

Şekil 3.7. Dolgu duvar hasarları a) hafif hasar, b) orta hasar c) ağır hasar

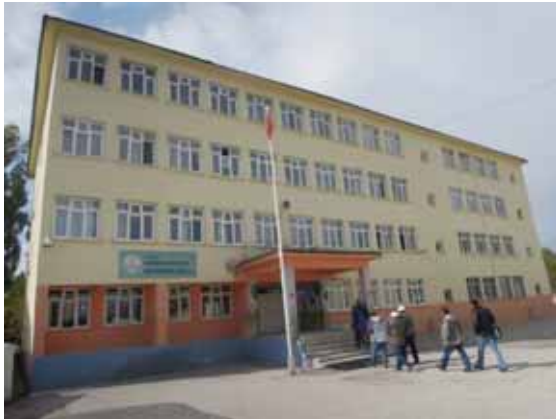
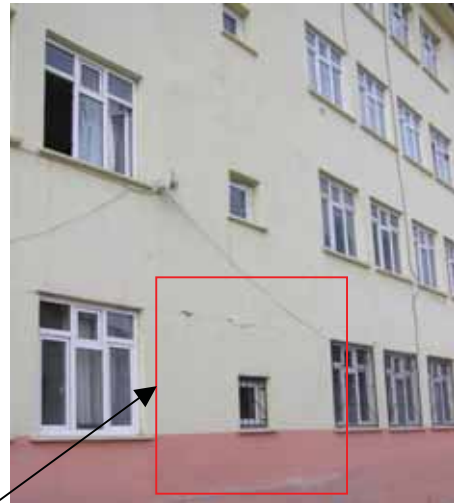
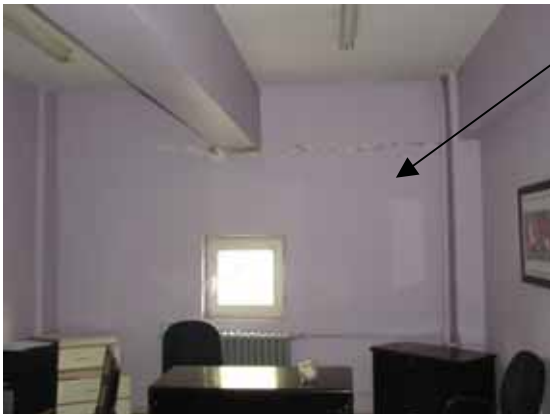
Güçlendirme için ilave edilen Perdede Arayüz Çatlakları

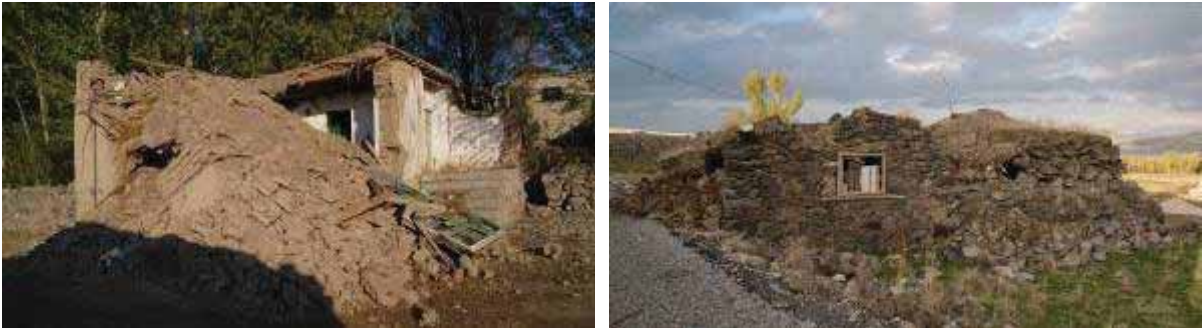
Şekil 3.23. Dayanımı yetersiz yığma malzemesi kullanımı sonucu ortaya çıkan hasar; sol panel: kerpiç yığma yapı, sağ panel: moloz taş yığma yapı.

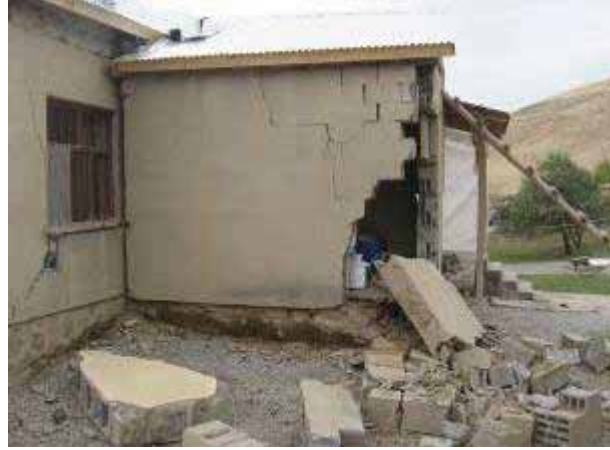
Şekil 3.24. Bims yapı malzemesinden yapılmış bir kırsal yığma binada gözlenen hasar.
