23 EKİM 2011 M_w 7.2 VAN DEPREMİ SİSMİK ve YAPISAL HASARA İLİŞKİN SAHA GÖZLEMLERİ

RAPOR NO: METU/EERC 2011-04

KASIM 2011
ANKARA

MIDDLE EAST TECHNICAL UNIVERSITY
EARTHQUAKE ENGINEERING RESEARCH CENTER

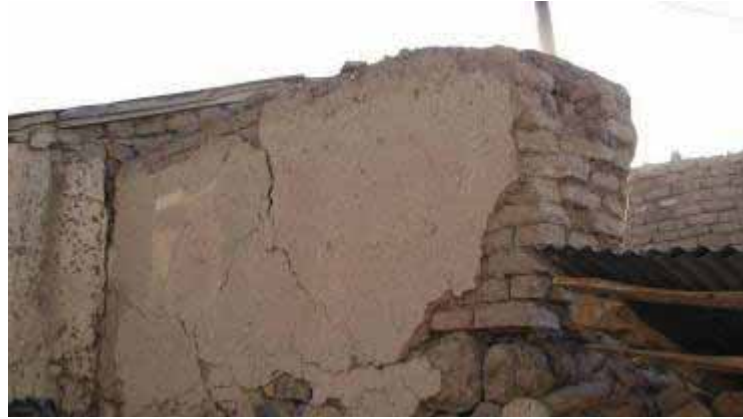
Şekil 3.25. Çamur harç ile örülmüş kerpiç yığma duvarda deprem sonrası ortaya çıkmış olan hasar.

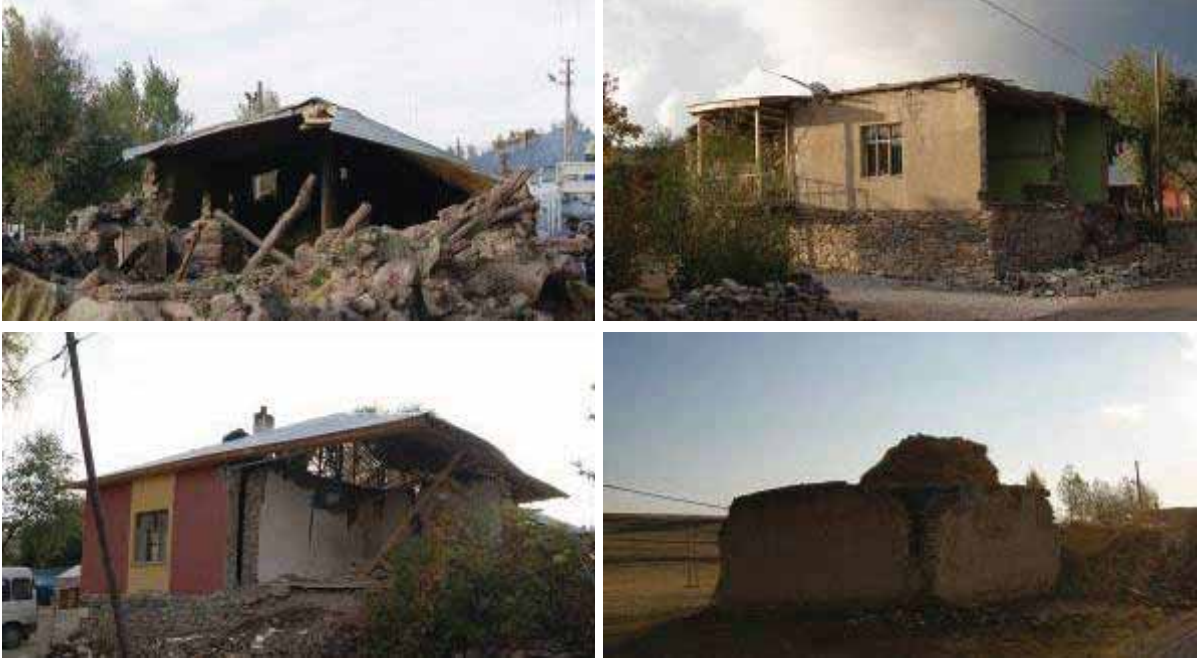
Şekil 3.26. Duvar-duvar, duvar-döşeme bağlantılarındaki zayıflıklardan dolayı düzlem-dışı hasara zorlanmış olan yığma yapılar.

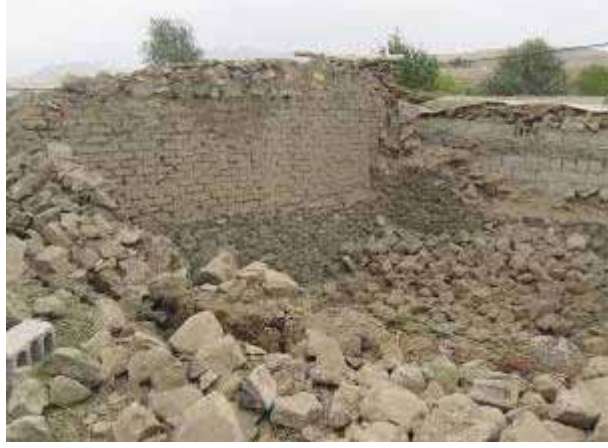
Şekil 3.27. Taşıyıcı duvarlarında farklı malzemeler (kerpiç, taş, briket) kullanılmış ve Van depremi esnasında yıkılmış bir yığma bina.

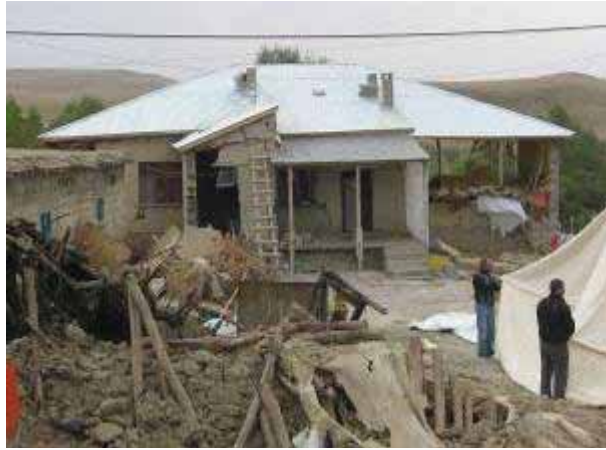
Şekil 3.28. Fotoğrafın alt kısmında toprak damlı göçmüş yığma yapı, fotoğrafın üst kısmında ise ağır hasarlı ancak ayakta duran hafif çatı malzemesi kullanılmış yapı.

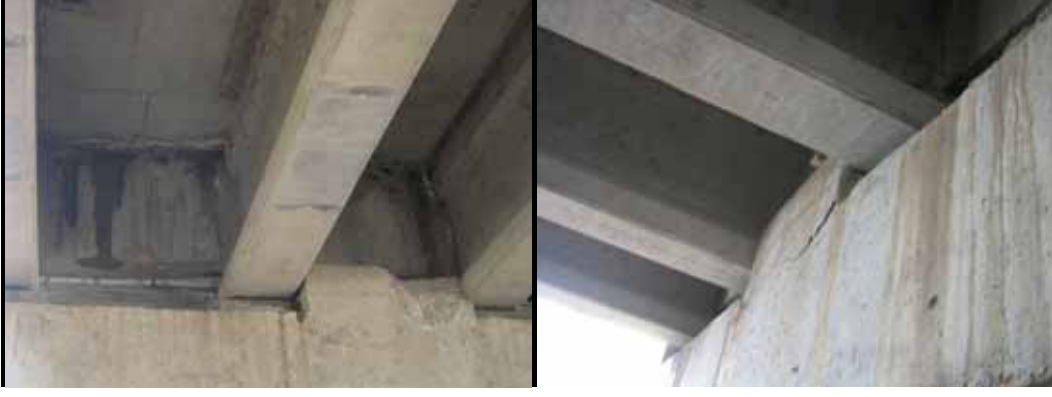
Şekil 4.2. Hasar görmüş deprem takozları.

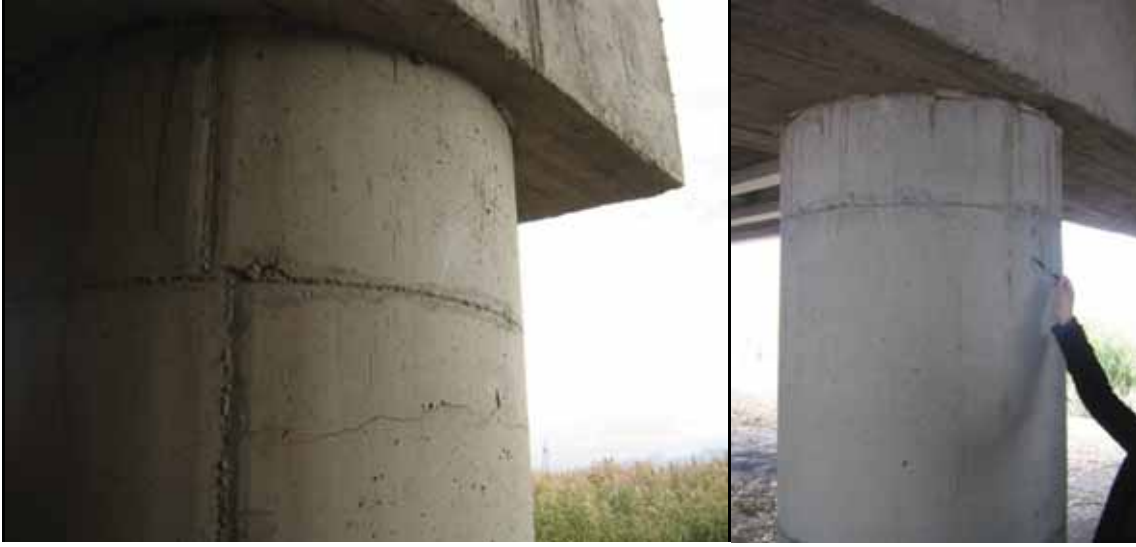
Şekil 4.3. Deprem sonrası çatlamış köprü kolonları.

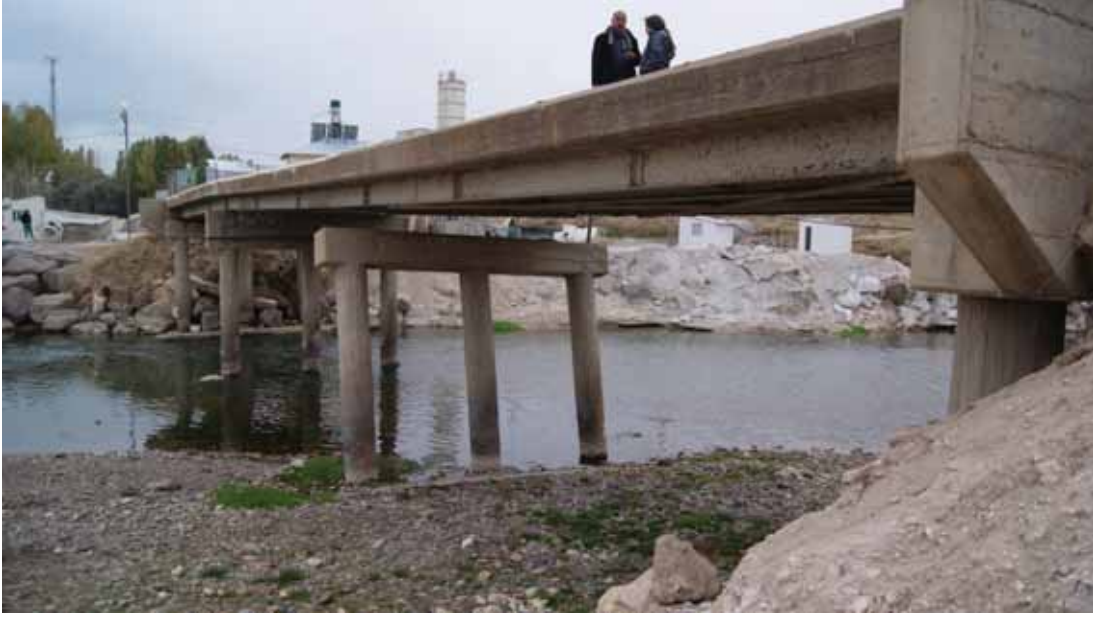
Şelik 4.4. Birkaç sene önce sel afetinden dolayı ayaklarının biri eğilen kompozit köprünün deprem sonrası genel görüntüsü.
