# MADEN TETKİK VE ARAMA GENEL MÜDÜRLÜĞÜ

## 1 MAYIS 2003 BİNGÖL DEPREMİ DEĞERLENDİRME RAPORU

Rapor No: 10585

9 Mayıs 2003, ANKARA

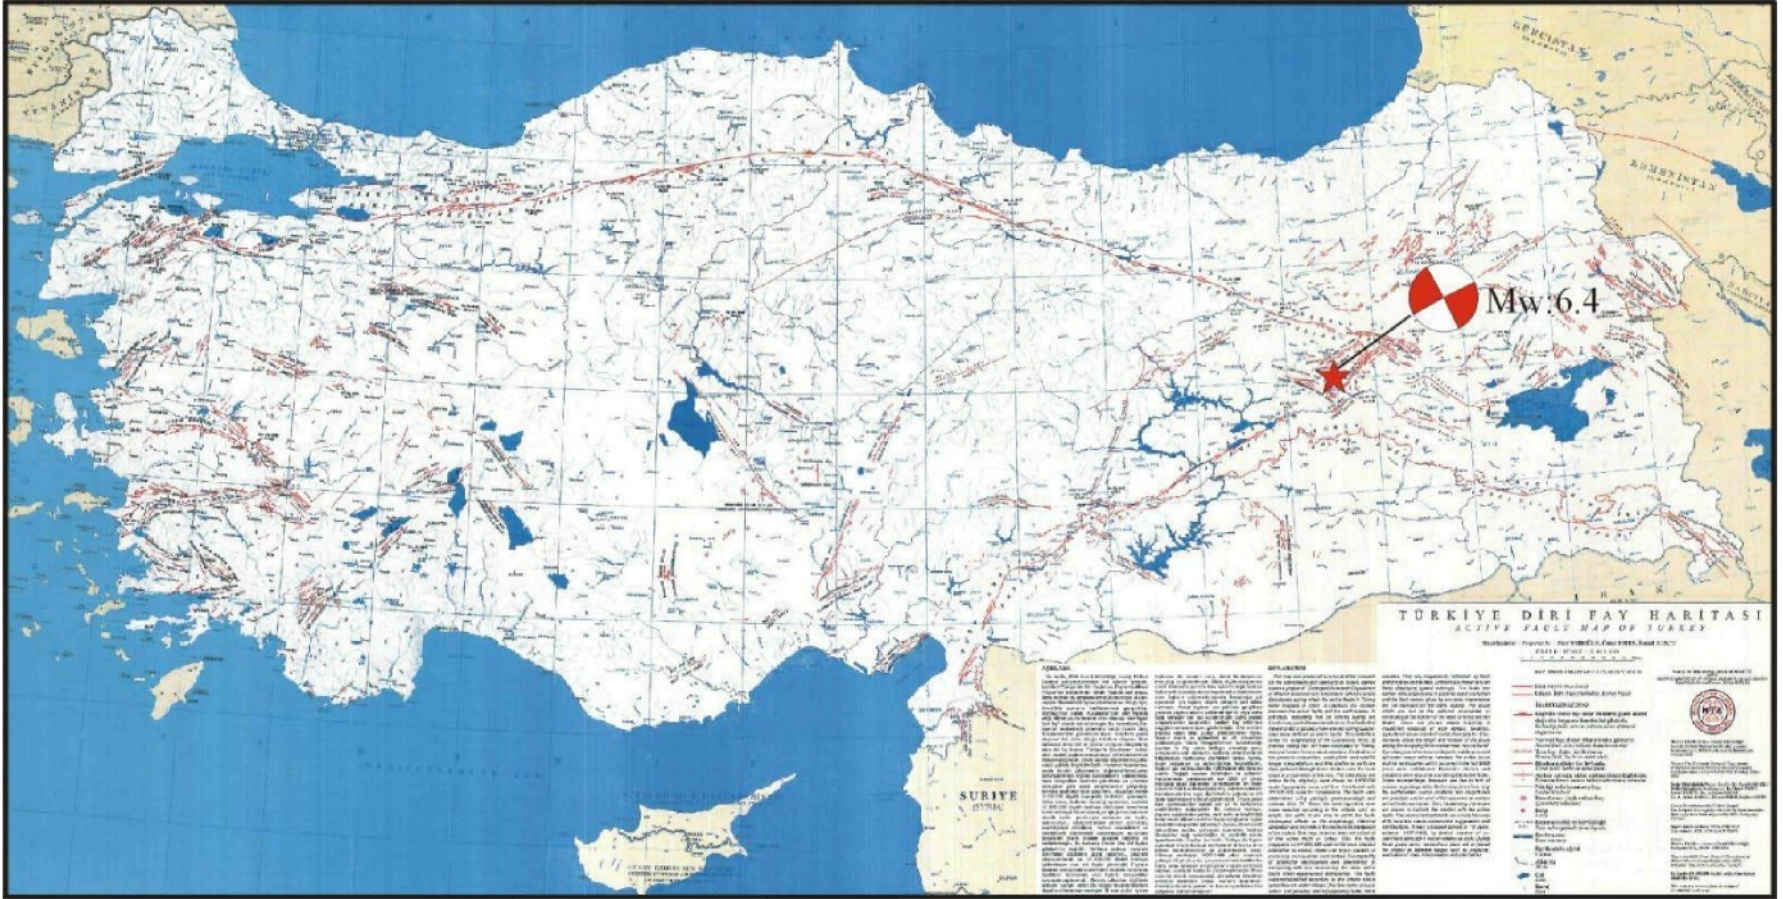
Şekil 1. Türkiye Dirifay Haritası (MTA, 1992) ve 1 Mayıs 2003 Bingöl Depreminin yeri.

1992)'nda gösterilmiş bulunmaktadır (Şekil 1,2). Bu üçgen yapısal olarak doğuda Karlıova üçlü birleşmesi, kuzeyde KAF boyunca yer alan Erzincan çek-ayır baseni, güneyde ise DAF'nın Palu-Bingöl arasındaki sıkışmalı sıçrama bölgesinde gelişmiş Gökdere yükselimiyle sınırlıdır. Anadoluyu D-B yönünde 1600 km uzunluğuyla boydan boya kateden KAF'nın Erzincan havzası ile Kargapazarı arasında kalan kesimi yaklaşık 120 km uzunluğundadır. Adı geçen üçgeni sınırlandıran bu kesimde KAF, Kargapazan ve Yedisu olmak üzere başlıca iki büyük geometrik segmentten oluşur. Karlıova- Antakya arasında yaklaşık 580 km uzunluğunda olan DAF'nın Bingöl-Karlıova arasındaki kesimi ise yaklaşık 65 km uzunluğundadır. KAF ve DAF transform fayları tarafından sınırlandırılan Bingöl-Karlıova-Erzincan üçgeni içerisinde bu iki ana faya çapraz (conjugate) gelişmiş çok sayıda aktif fay haritalanmış bulunmaktadır (Şekil 2). Bunlardan, KAF'dan GB'ya doğru ayrılan kollar şeklinde gelişmiş olanlar sol yönlü doğrultu atımlı olup, DAF'na paralel uzanırlar. Mevcut bilgilere göre Munzur dağları güneyindeki Ovacık Fayı, Pülümür Fayı, Sancak-Uzunpınar Fay Zonu bu üçgen içerisinde sol yönlü olan en belirgin aktif faylardır. KB-GD doğrultulu ve sağ yönlü Bingöl-Karakoçan fay zonu ise DAF'na çapraz uzanır. Üçgenin doğusuna rastlayan ve aynı zamanda Anadolu levhacığının da en doğu ucunu oluşturan Karlıova havzası batısında ise KAF ve DAF arasında, bu iki fayı birbirine bağlayan ve batıya içbükey, doğu blokları aşağıda izlenen normal bileşenli faylar yer alır.

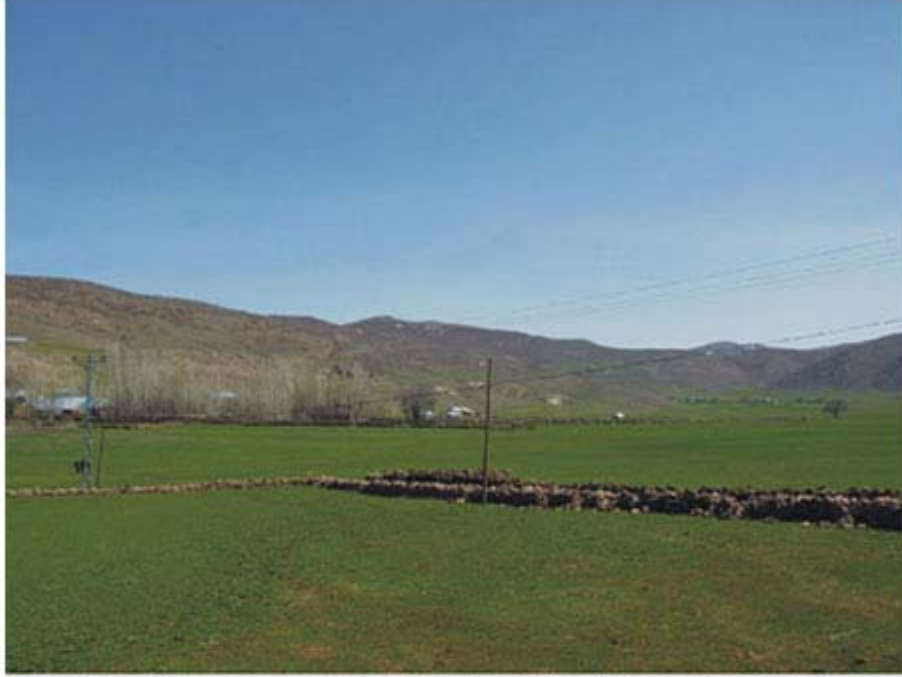
Foto 1. Sancak beldesi batısında Sarıgümüş köyü yöresinde Sancak-Uzunpınar fayının genel morfolojik görünümü. Bakış KD'yadır.

ve volkano-sedimanterleri kesen fayın Holosen aktivitesini gösteren jeomorfolojik unsurlar çok belirgindir (Foto 1). Ötelenmiş dereler, ötelenmiş ve uzamış sırtlar ve fay gölleri bunların başlıcalarıdır (Foto 2). Sancak kuzeyindeki Yeşilova köyü yöresindeki bazı genç vadilerde fay boyunca 50-60 metrelik sol yönlü ötelenmeler izlenebilmektedir. Fayın bazı kesimlerinde ise eski depremlere ilişkin yüzey kırılması belirtisi olabilecek fay sarplıkları seçilebilmektedir (Foto 3,4). KD-GB uzanımlı ve sol yönlü doğrultu atımlı diğer bir aktif fay ise Kilise dere fayıdır (Şekil 5). Sancak beldesi doğusunda Oğuldere ile Çamlıca köyleri yolunun Kilise dere bölümüne rastlayan yarmasında volkanitler içerisinde fayın ezilme zonu

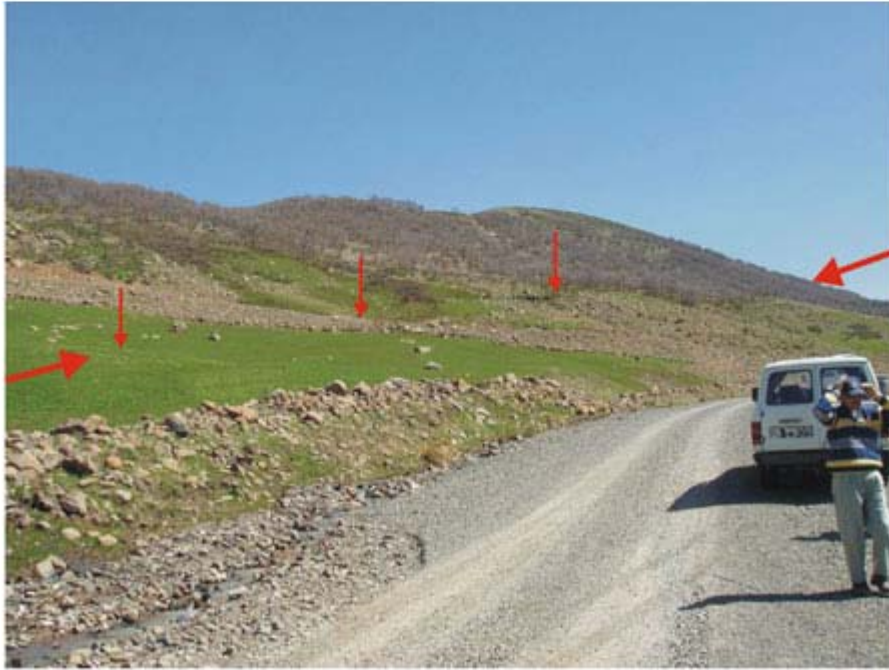
Foto 2. Sancak kuzeyi, Yeşilova köyü yöresinde Sancak-Uzunpınar fayı boyunca gelişmiş ötelenmiş sırtlar ve dereler.

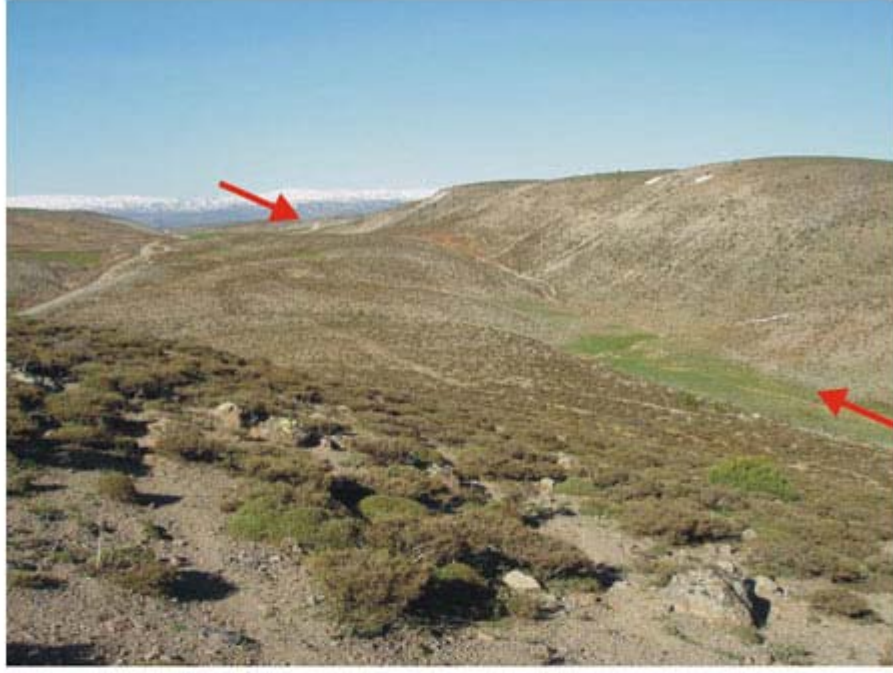
Foto 3. Büyük Başköy doğusunda Sancak-Uzunpınar fayının genel morfolojik görünümü.

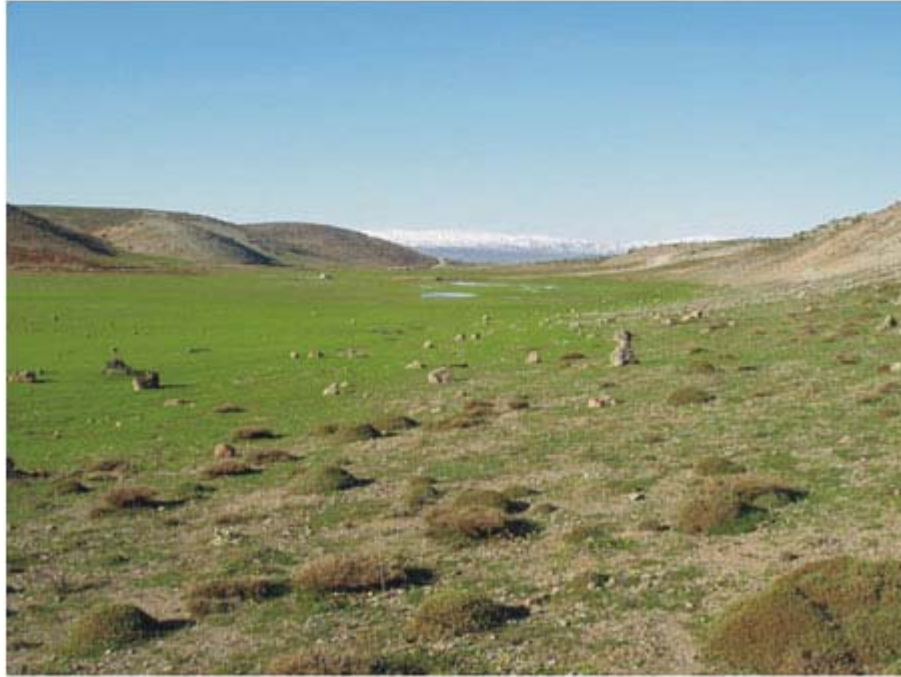
Foto 4. Sancak-Uzunpınar fay zonunda gelişmiş fay-sed gölü.

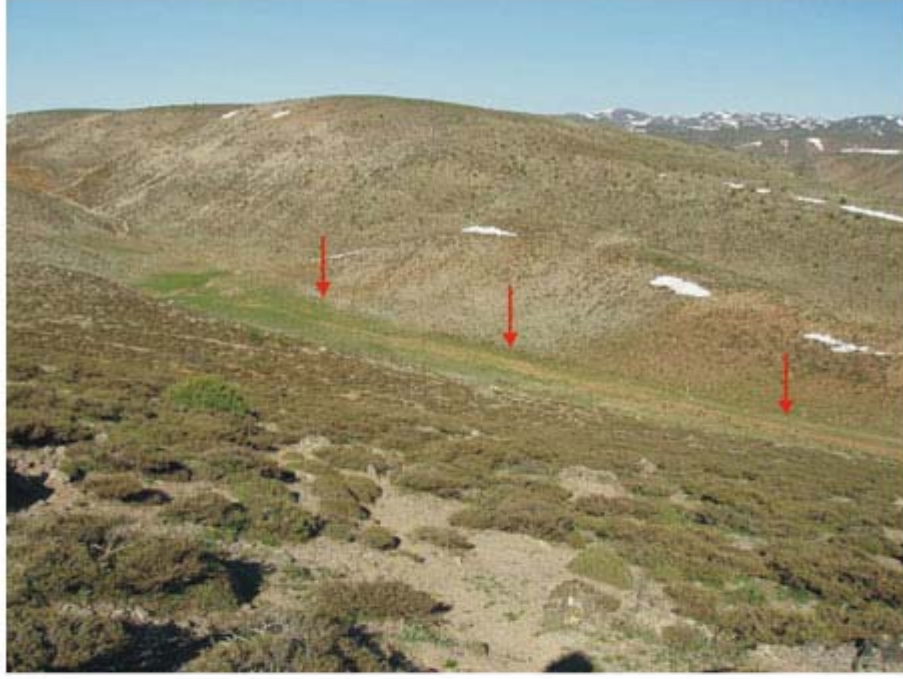
Foto 5. Sancak-Uzunpınar fayında eski deprem aktivitesini gösteren fay sarplıkları.

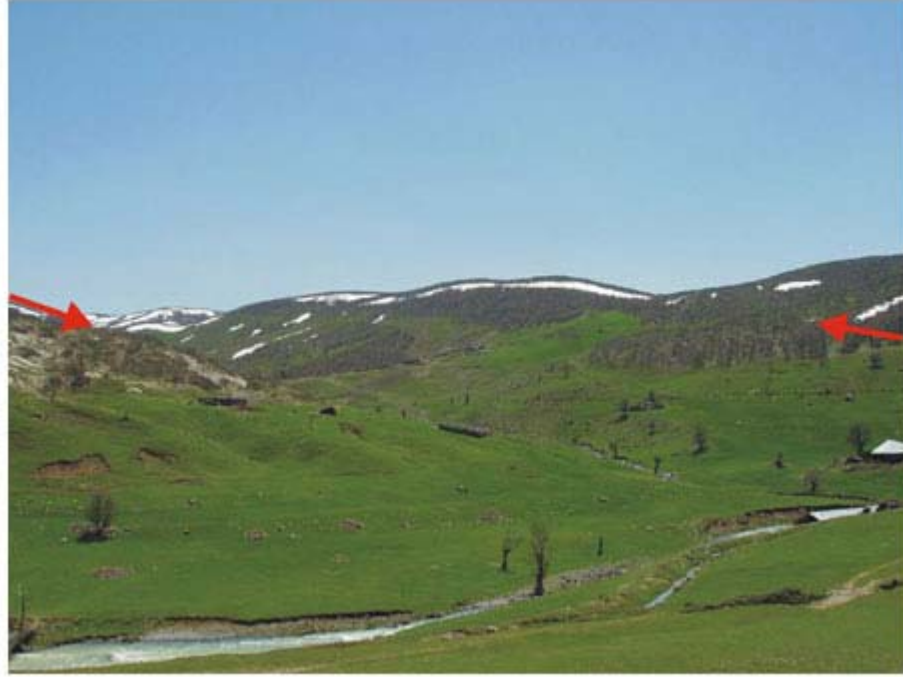
Foto 6. Oğuldere köyü yöresinde Kilise dere fayının genel görünümü.

çok belirgindir (Foto 6,7). Bu fay boyunca artçı deprem dizilimi dikkati çeker. Bingöl kentinin 8 km batısından geçen Çevrîmpınar fayı da sol yönlü doğrultu atımlıdır (Foto 7). Dikme ve Çiçekdere köyleri arasında  $K40^{\circ}D$  doğrultusunda uzanan bu fay yaklaşık 20 km uzunluğundadır. Bayram çayı kuzeyinde kalan kesiminde belirgin olarak izlenen fay güney ucunda morfolojik eğim kırıklığı oluşturan bir çizgisellik şeklinde izlenmiştir.

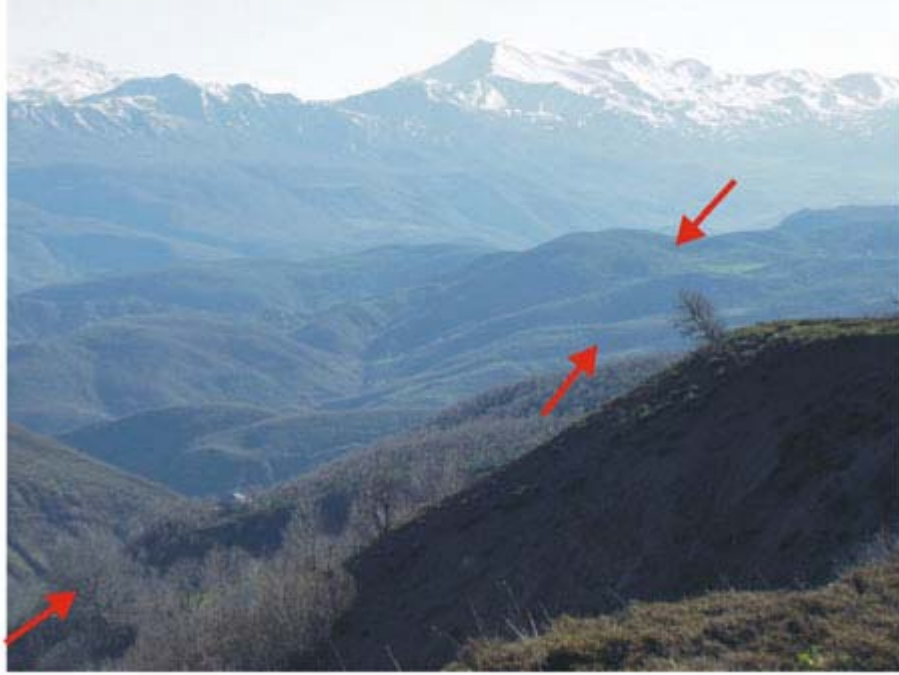
Foto 8. Çiçekdere köyünden GB'ya doğru Çevrîmpınar fayının genel görünümü.

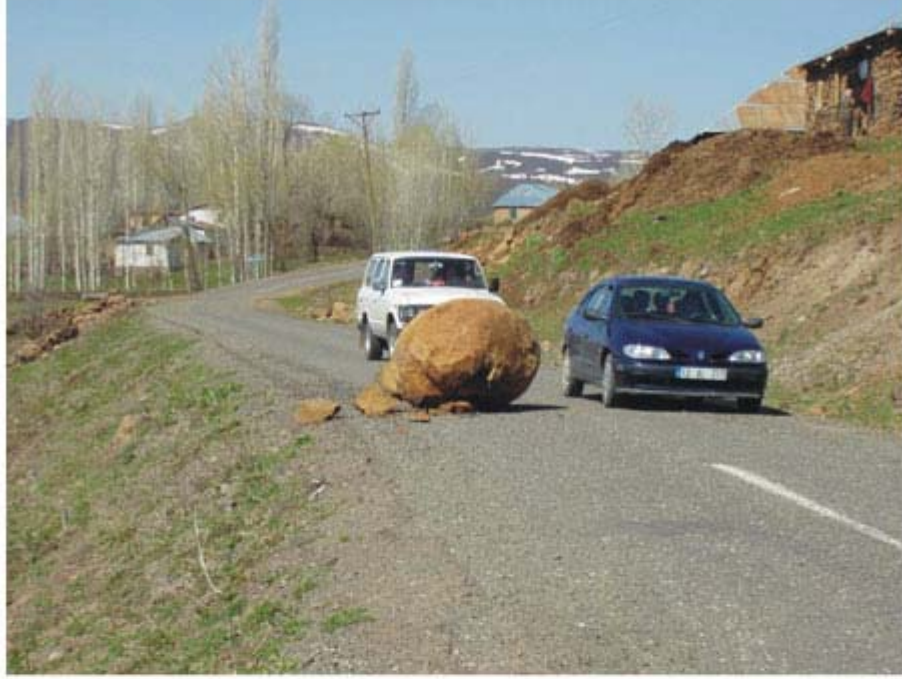
Foto 9. Sancak-Arıcalar köy yolunda depremde gelişmiş ve çapı 2 m'ye yaklaşan yuvarlanmış kaya bloku.

Depremde sayısal olarak en fazla gelişen kütle hareketinin kaya düşmesi ve moloz akmaları olduğu gözlenmiştir. Kaya düşmeleri özellikle andezit ve bazalt gibi lavların yüzelediği ve kornişler oluşturduğu yamaç zonlarında yaygın olarak gelişmiştir. Bazı alanlarda yuvarlanan kaya bloklarının çapları 2 metreyi bulmaktadır (Foto 9). inceleme yapılan alanlar içerisinde kaya düşmeleri yaygın olarak Oğuldere köyü yöresinde Kilise dere, Bingöl batısında Bayram çayı vadisi yamaçları, Göynük çayı vadisinin bazı kesimleri ile bu akarsuya batıdan birleşen yan kol vadileri ve Bingöl kenti kuzeyindeki Gölyaka köyü yöresindeki dik eğimli yamaçlarda gözlenmiştir. Kaya düşmelerinin gelişmiş olduğu yamaç eteklerinde eski depremlerde gelişmiş blok ve taş dizilimleri bölgede meydana gelmiş eski depremlerin paleosismolojik kanıtları olarak değerlendirilebilir. Kuru moloz akmalarına ise daha çok Göynük Çayı vadisinin dik yamaçları ile Sancak beldesi yöresindeki yol yarmalarında rastlanmıştır (Foto 10,11).

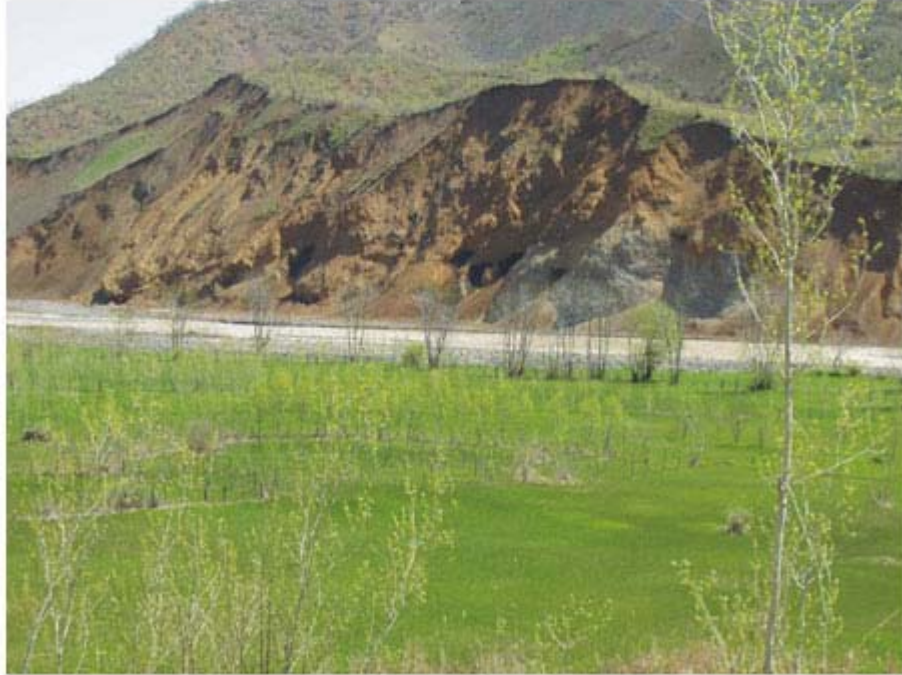
Foto 10. Göynük çayı vadisinde depremin tetiklemesi sonucu gelişmiş moloz akmaları.

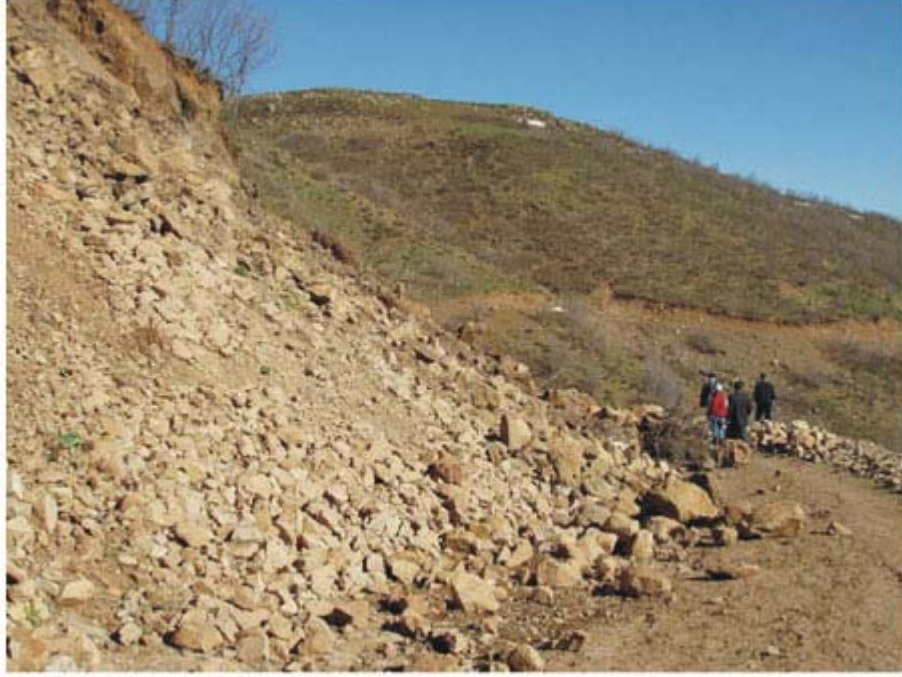
Foto 11. Çiçekdere köyünde depremde gelişmiş kaya-moloz akması.

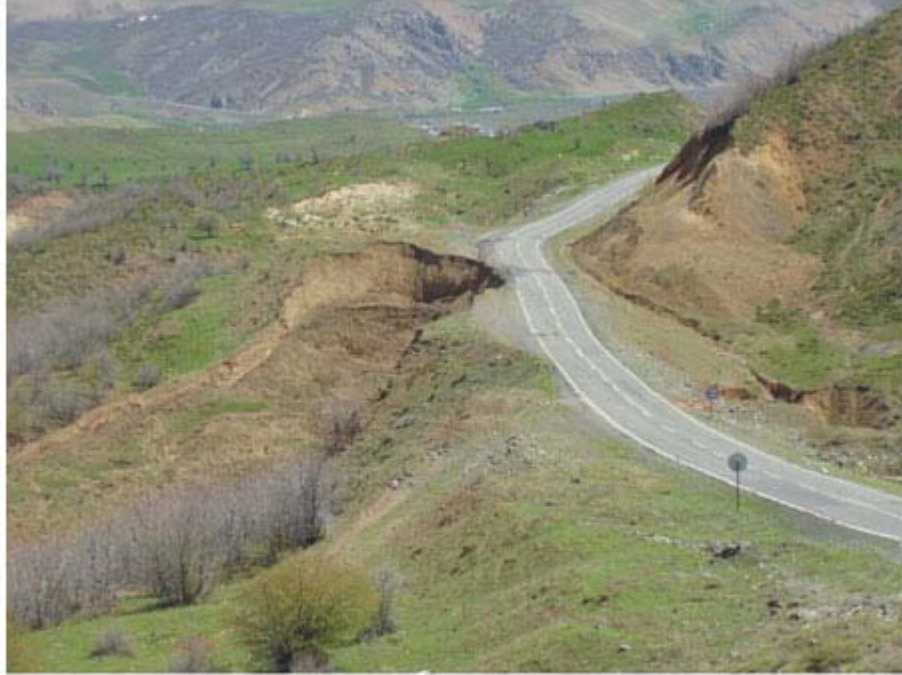
Foto 12. Bingöl-Karlıova yolunun Çobantaşı köyü, Soğuksu mevkiinde depremde gelişmiş dairesel kayma tipindeki bir heyelan.

Deprem esnasında bölgede irili ufaklı çok sayıda küçük çaplı heyelan gelişmiş, büyük çaplı bazı eski heyelanlarda ise tetiklenmeler izlenmiştir, inceleme bölgesinde küçük çaplı heyelanlar yaygın olarak, depremin ana şokunun yer aldığı Sancak yöresinde, volkanik tüf ve kırıntılı kaya birimlerinin yüzelediği dik yamaç zonları ve yol yarmaları ile içerisinden Bingöl-Karlıova karayolunun geçtiği Göynük Çayı vadisinde izlenmiştir. Bu vadi boyunca, özellikle vadi tabanına yakın dik eğimli yamaçlarda çok sayıda heyelan geliştiği görülmüştür. Bu karayolunun, Çobantaşı köyü, Soğuksu Mahallesi kesiminde iki alanda depremde gelişmiş heyelandan etkilendiği gözlenmiştir (Foto 12,13). Bingöl kenti kuzeyinde İçpınar, Göltepesi, Çukurca, Çiçekdere köylerinin yerleşmiş olduğu dağ eteği boyunca gözlenen büyük boyutlu eski heyelan kütlelerinde depremin tetiklemesi sonucu gelişmiş çok sayıda gerilme çatlaklarına rastlanmıştır (Foto 14).

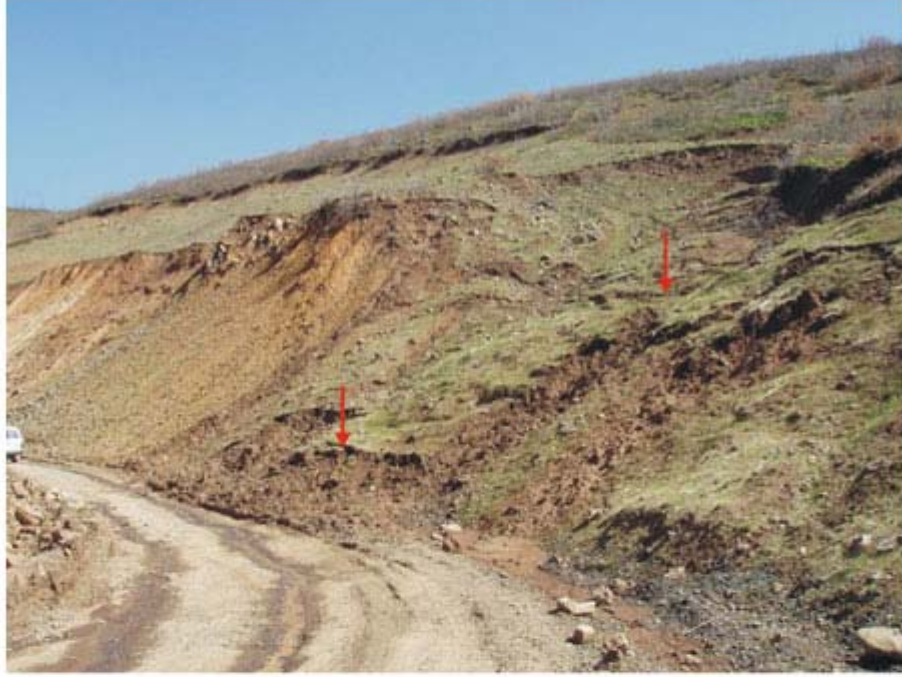
Foto 13. Yolçatı-Sancak yolunda depremde tetiklenerek reaktivite kazanmış heyelanlar.

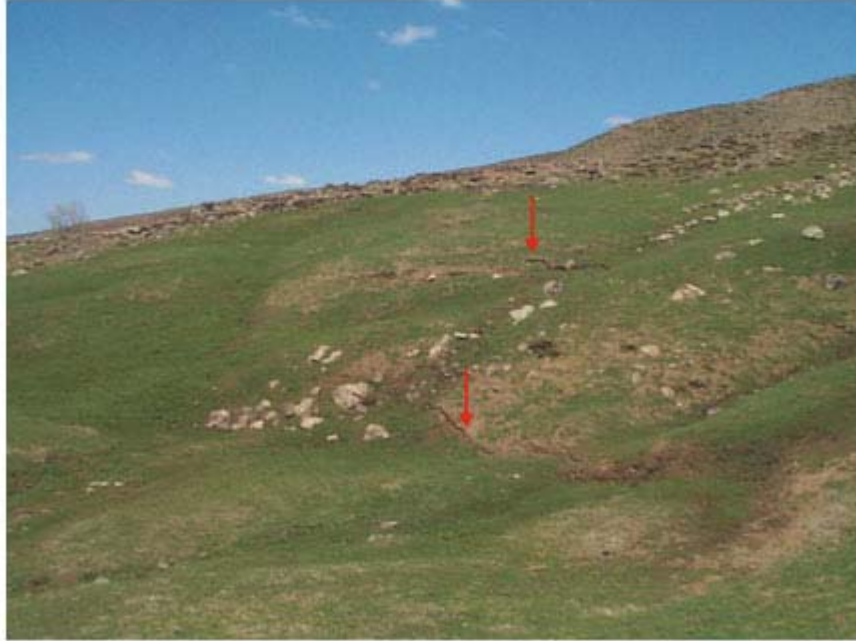
Foto 14. Bingöl-Göltepe köyü kuzeyinde eski bir heyelan topuğunda depremin tetiklemesiyle gelişmiş gerilme çatlakları.

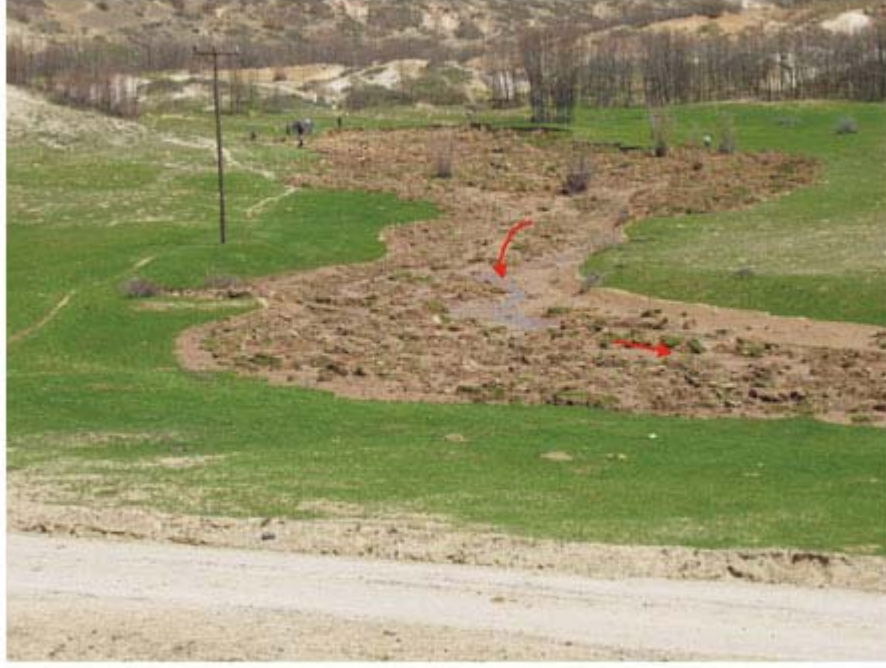
Foto 15. Oğuldere köyü kuzeyindeki Hano Çayırı mevkiinde depremde gelişmiş yanıl yayılma sonucu meydana gelen çamur akmasının genel görünümü. Çamur akması yaklaşık 750 m boyunca vadi tabanını kaplamıştır.

Sancak beldesi, Oğuldere köyü, Hano çayırı mevkiinde sıvılaşma sonucu gelişmiş yanal yayılma malzemesi suyun etkisiyle yaklaşık 700-800 metre uzunluğunda bir çamur

akmasının gelişmesine neden olmuştur (Foto 15,16). Buradaki yanal yayılma kaolinize olmuş beyaz renkli riyolitik tüfler ile bunun üzerinde yer alan ve 3°-10° arasında topografik yüzey eğimi olan kum ve şiltten oluşan alüvyon dokanağında gelişmiştir.

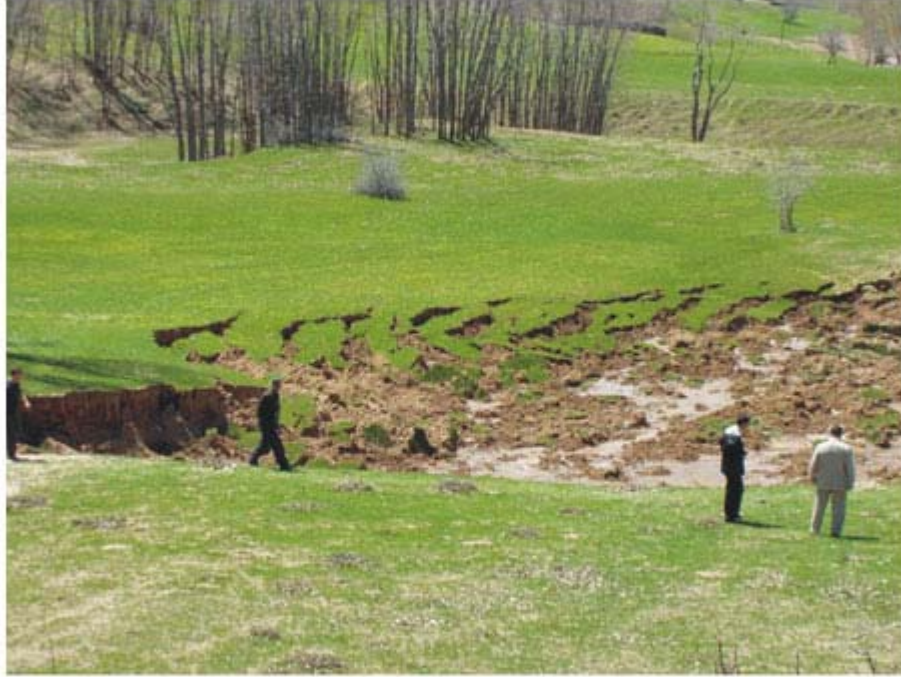
Foto 16. Foto 15'teki yanıl yayılmanın taç bölümü ve çevresinin yakından görünümü.

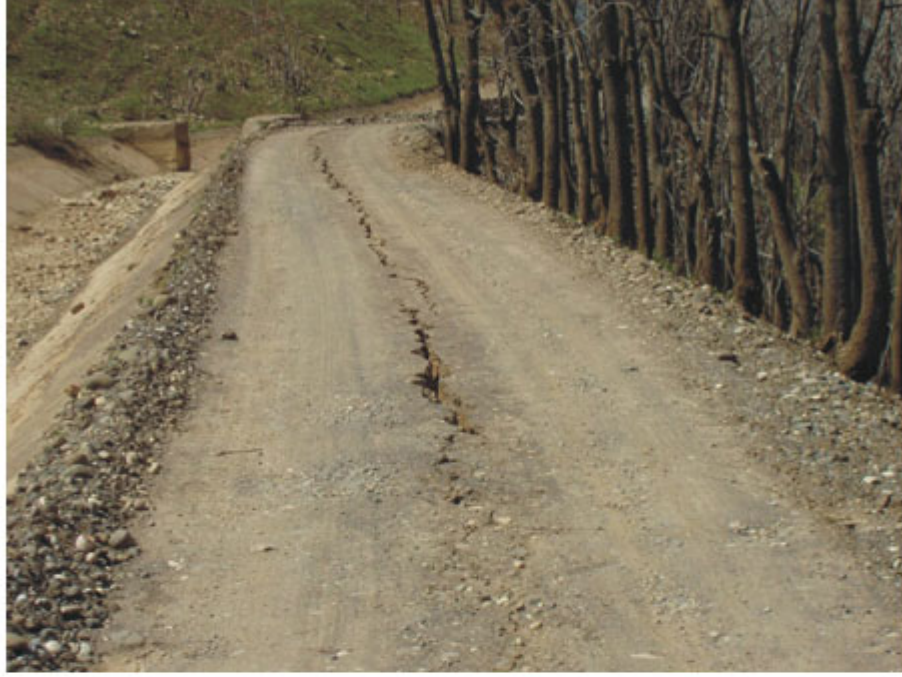
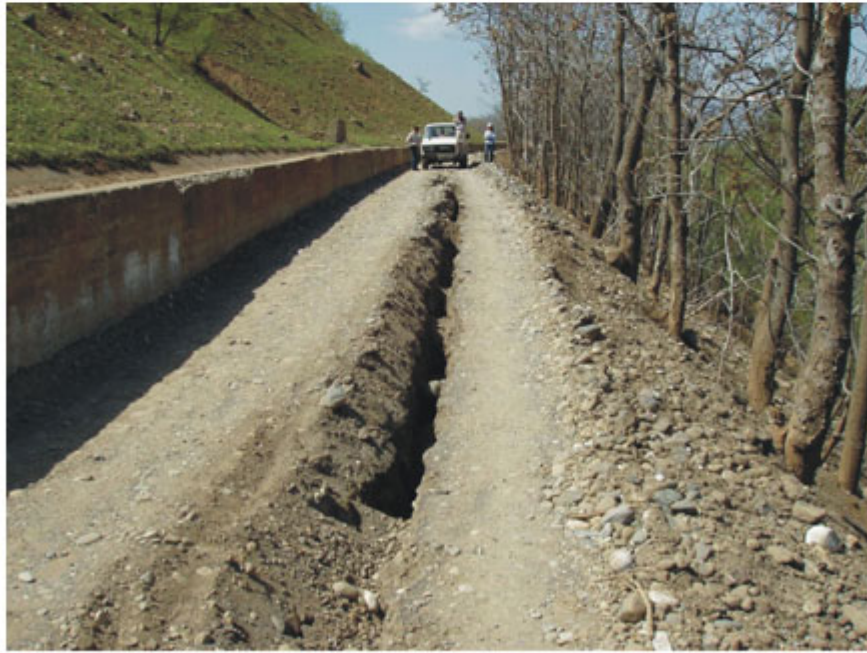
Foto 17-18. Göynük çayı vadisi batısında, Beyaztoprak mahallesi ile Ilıca beldesi arasındaki sulama kanalı boyunca yer alan toprak dolgu yolda depremde gelişmiş gerilme çatlağı niteliğindeki deformasyonlar.

Göynük Çayı vadisinin Ilıcalar beldesi ile güneyindeki Beyaztoprak mahallesi arasında kalan kesiminde, vadinin doğu yamacında yer alan sulama kanalı boyunca uzanan dolgu yolun yaklaşık 3 km uzunluğundaki kesiminde deprem nedeniyle gerilme çatlakları şeklinde gelişmiş yüzey deformasyonu izlenmiştir. 1971 Bingöl depremi yüzey kırığının gelişmiş olduğu DAF zonunda, aralıklı olarak izlenen bu çatlakların bazı kesimlerde 100 metreye varan uzunluklarda süreklilik sunduğu gözlenmiştir (Foto 17,18).

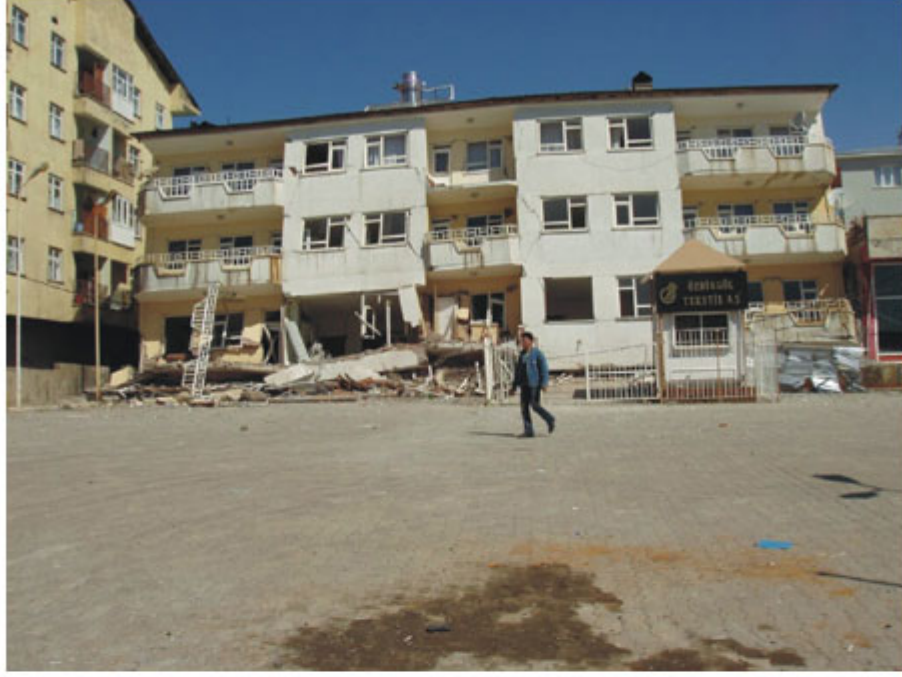
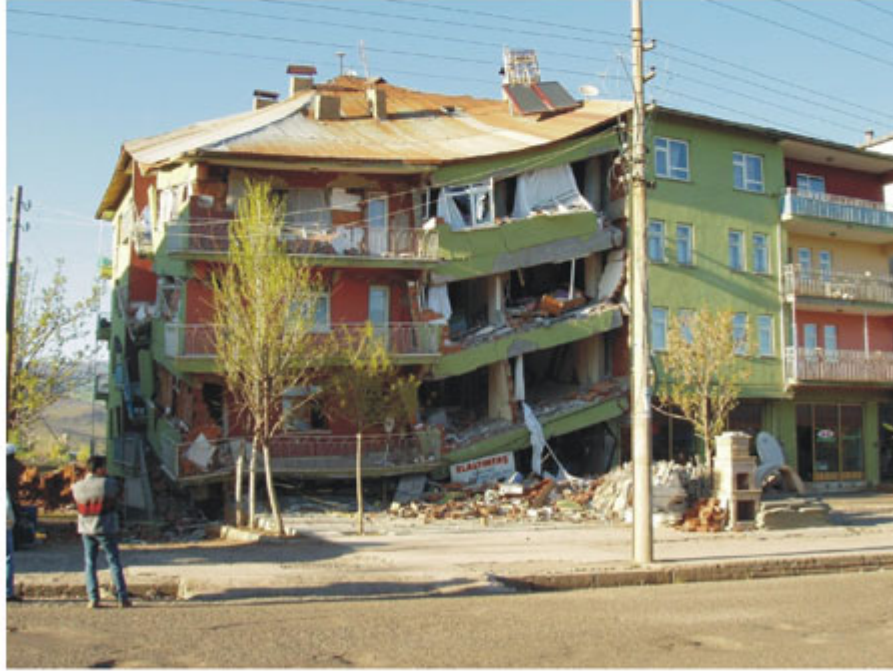
Foto 19-20. Bingöl kent merkezinde depremde giriş katı mukavemetsizliği nedeniyle ağır hasar görmüş bina örnekleri.

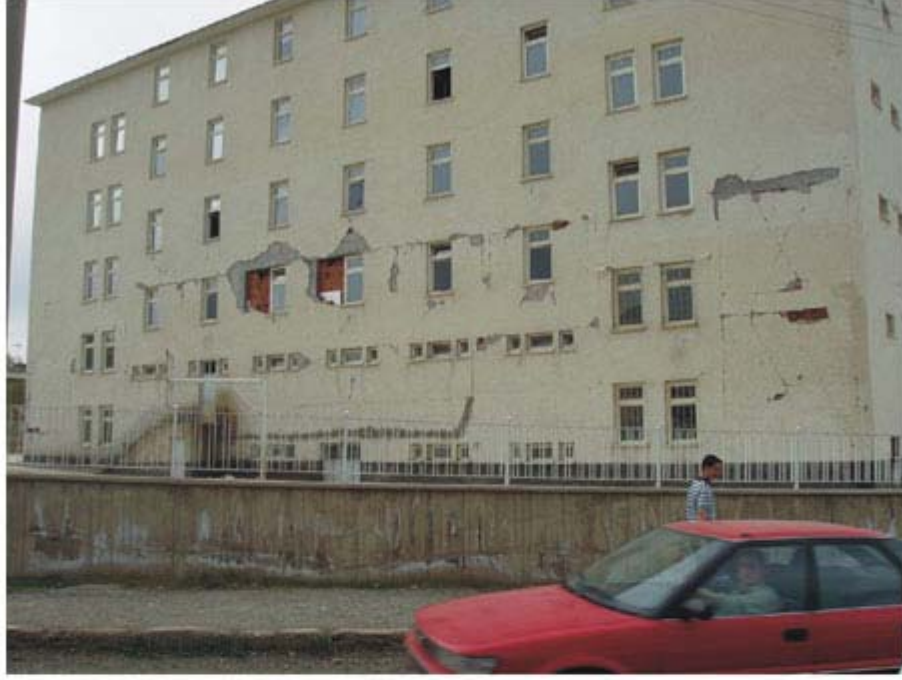
Foto 21. Bingöl Lisesi pansiyon binası duvarlarının dış yüzeyinde gelişmiş çatlamlar.

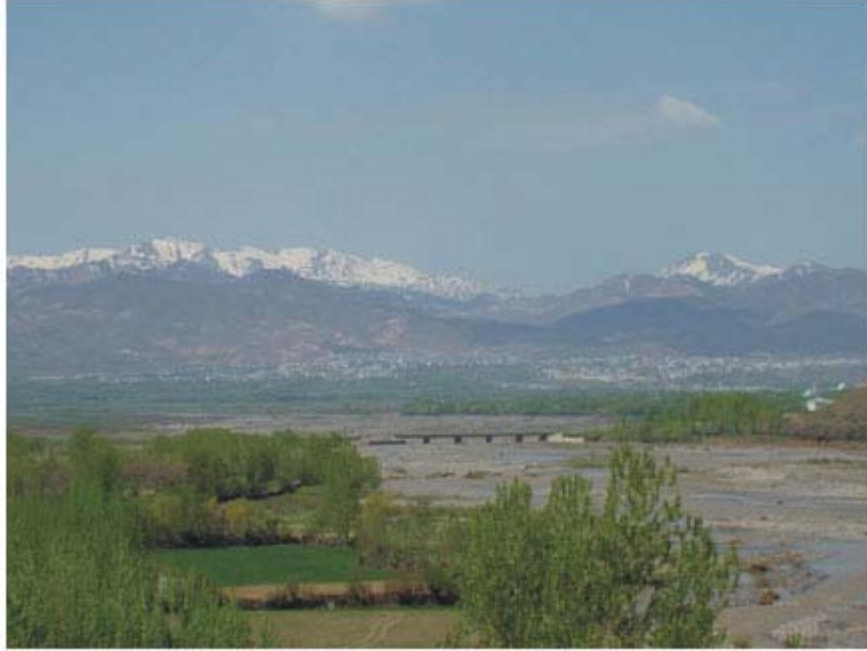
Foto 22. Bingöl şehir merkezine KD'dan genel bakış. Kent, dağ eteğinde alüvyon yelpazesi, ova bölümünde ise akarsu taraçaları üzerinde yapılanmıştır. En alt düzlük ise taşkın ovası niteliğindedir.

Tamamen yıkılmış binalar dışında kent içerisinde orta ve ağır hasarlı binaların dağılımı konusunda bilgi edinilememiştir. Dolayısıyla, hasar dağılımında kaya türü değişimlerinin etkisi olup olmadığı konusunda eldeki verilerle yorum yapılamamaktadır. Depremde en fazla can kaybının meydana geldiği Çeltiksuyu Yatılı ilköğretim Bölge Okulu ise Göynük Çayı'nın sekisi üzerinde inşaa edilmiştir. Okulun bulunduğu bina, bu sekiyi oluşturan taşkın ovası çökellerinden oluşan bir zemin üzerinde bulunmaktadır. Bu eğitim kompleksinde yıkılan Pansiyon binası ve giriş katı üzerine çökmüş olan okul binası betonundaki agrega malzemesi içerisinde çapları bazen 15-20 cm'ye ulaşan, yuvarlak akarsu çakıllarının varlığı gözlenmiştir. Konunun uzmanı olunmamasına rağmen bu eğitim kompleksindeki hasarın zeminden çok yapı kusurundan kaynaklandığı söylenebilmektedir (Foto 22, 23,24).

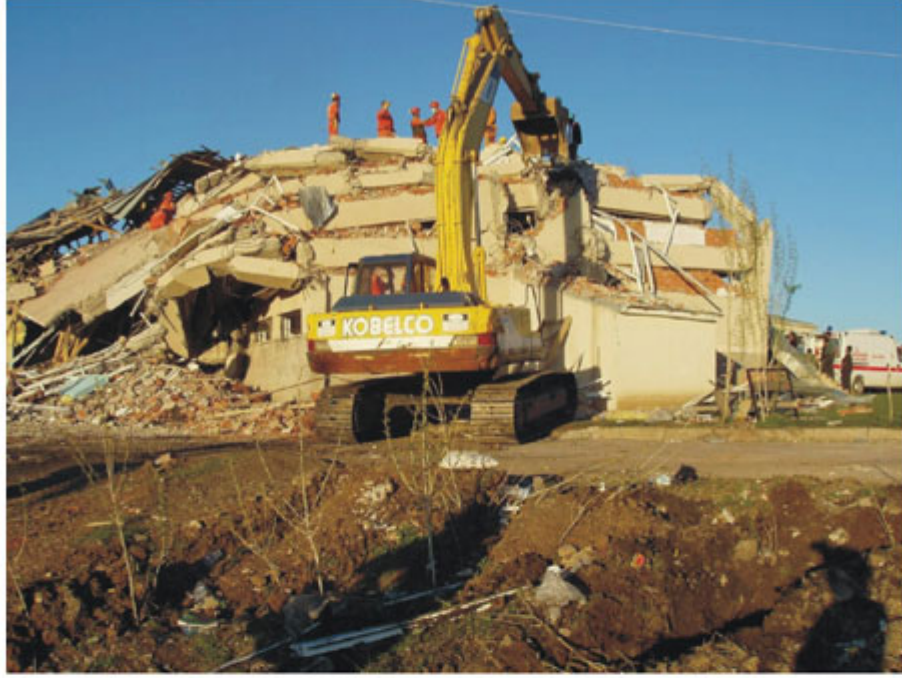
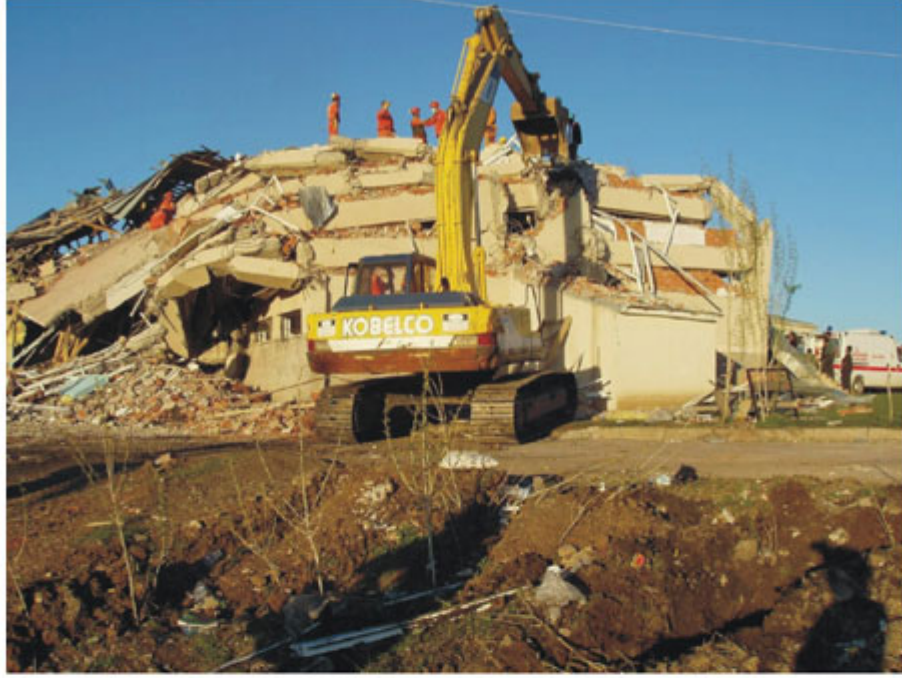
Foto 23. Depremde tamamen göçmüş ve 84 öğrenci ile 1 öğretmenin ölümüne yolaçmış olan Çeltiksuyu Yatılı İlköğretim Bölge Okulu pansiyon binasının görünümü.

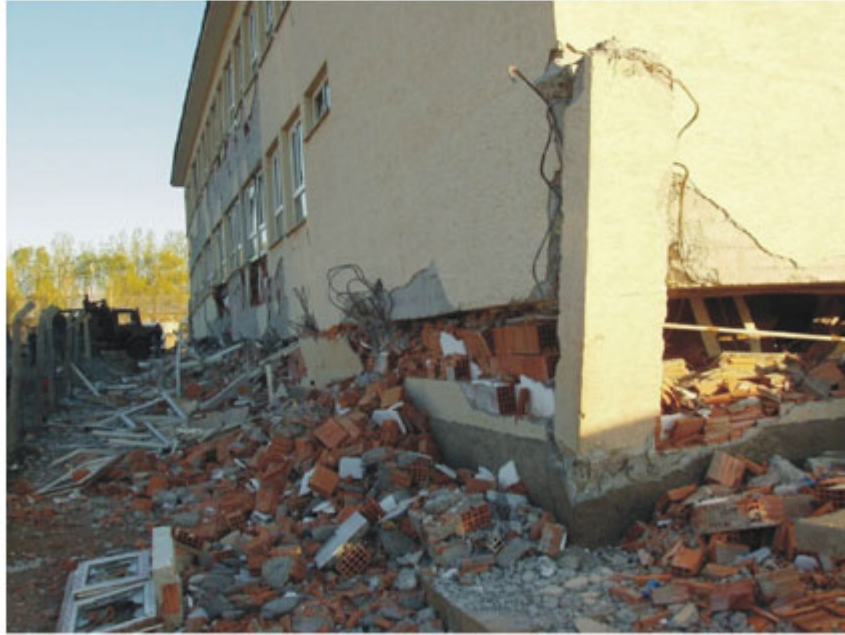
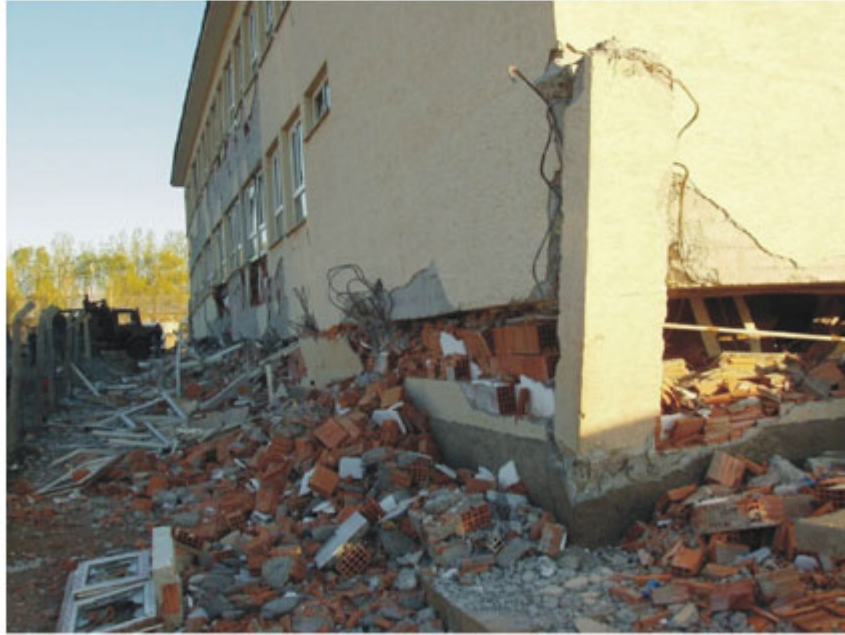
Foto 24. Kolonların kırılması sonucu 2. ve 3. katları giriş katı üzerine oturmuş olan Çeltiksuyu Yatılı İlköğretim Bölge Okulunun depremden sonraki görünümü.

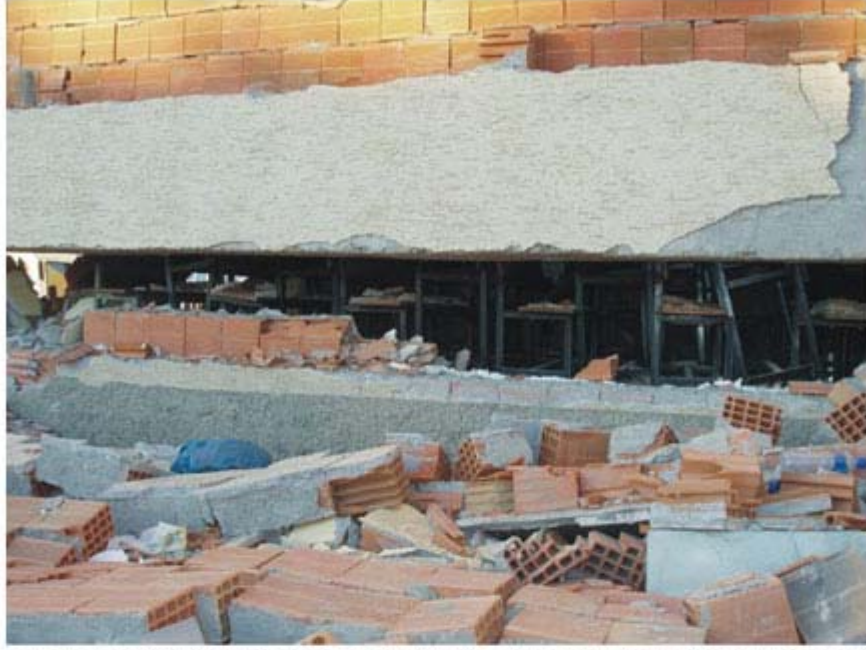
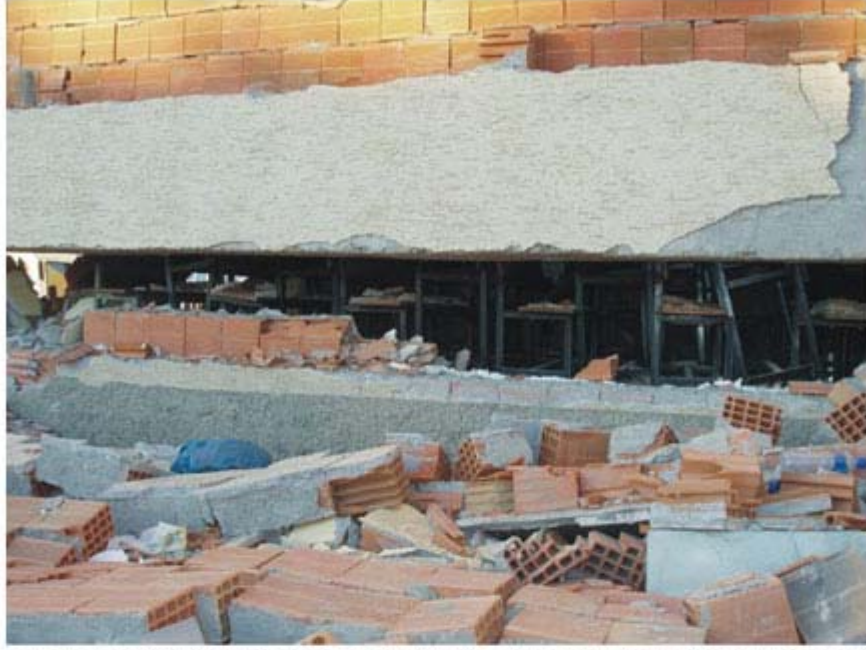
Foto 25. Foto 24'teki çöken giriş katının yakından görünümü. Binanın 2. ve 3. katları, çöken giriş katı dersanelerindeki demir profilden yapılmış sıraların üzerine oturmuştur.

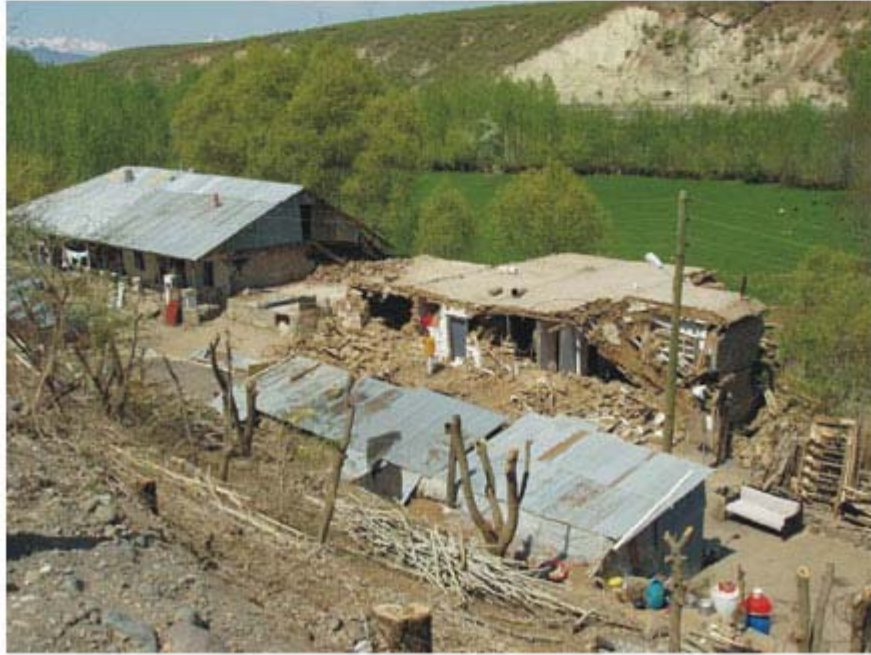
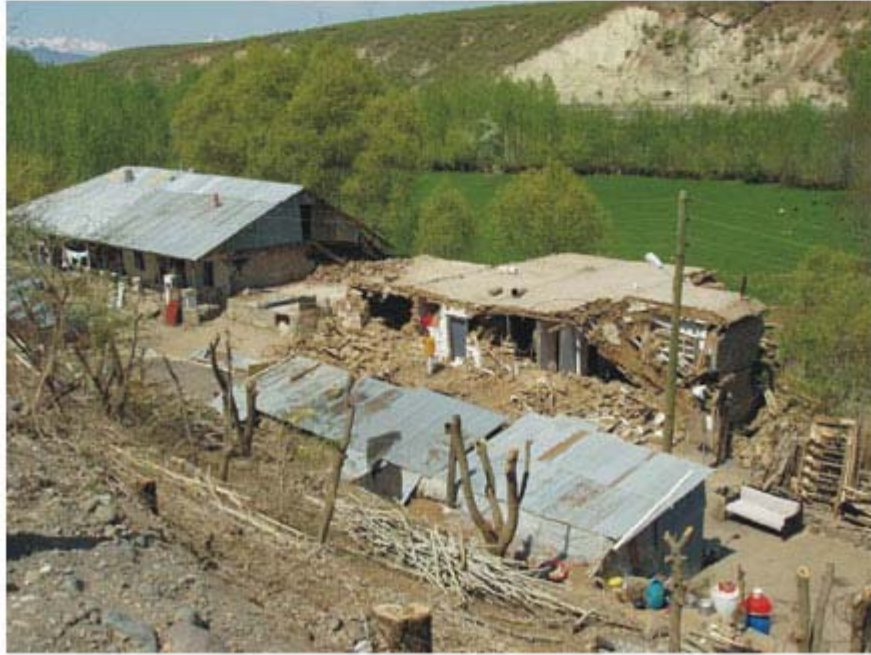
Foto 26. Kırsal yerleşmelerde (Beyaztoprak mahallesi) çamur harçla inşa edilmiş bir yapıda meydana gelmiş hasar örneği.

Kırsal kesimdeki köylerde daha çok toprak çamuru ile yapılmış taş yığma binalarda hasar olduğu gözlenmiştir (Foto 25,26,27). Kırsal kesimdeki hasarlarda dikkati çeken diğer bir özellik de, tıpkı Bingöl kentinde olduğu gibi okul binalarının çoğunluğunun yıkılmış yada

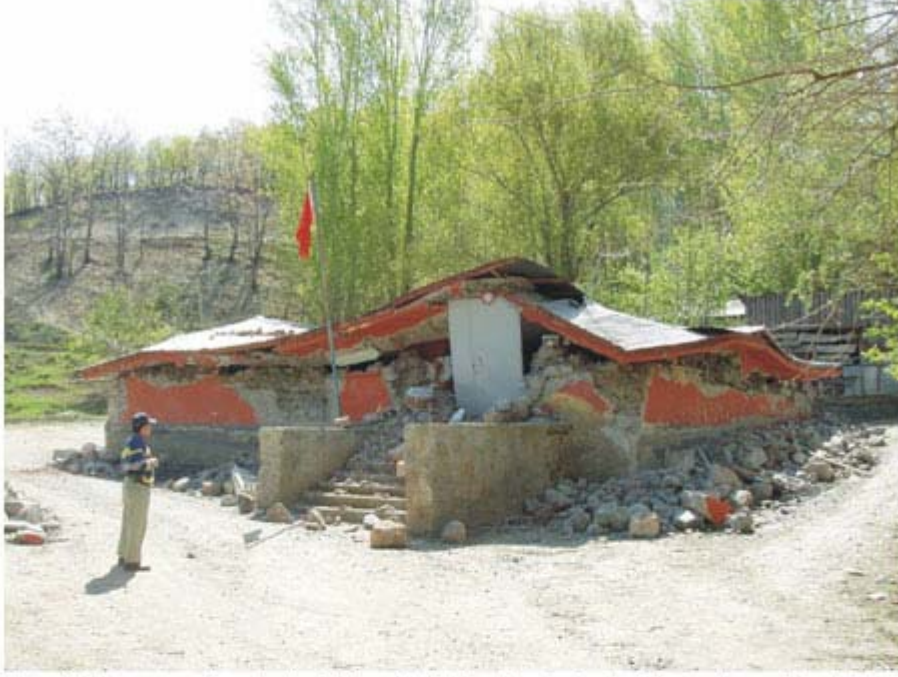
Foto 27. Beyaztoprak mahallesi (Bingöl) ilköğretim okulunda izlenen hasar. Bu okulun, 22.05.1971 Bingöl depreminden sonra yapılmış olmasına karşın Doğu Anadolu Fay zonu üzerine inşa edildiği dikkati çekmektedir.

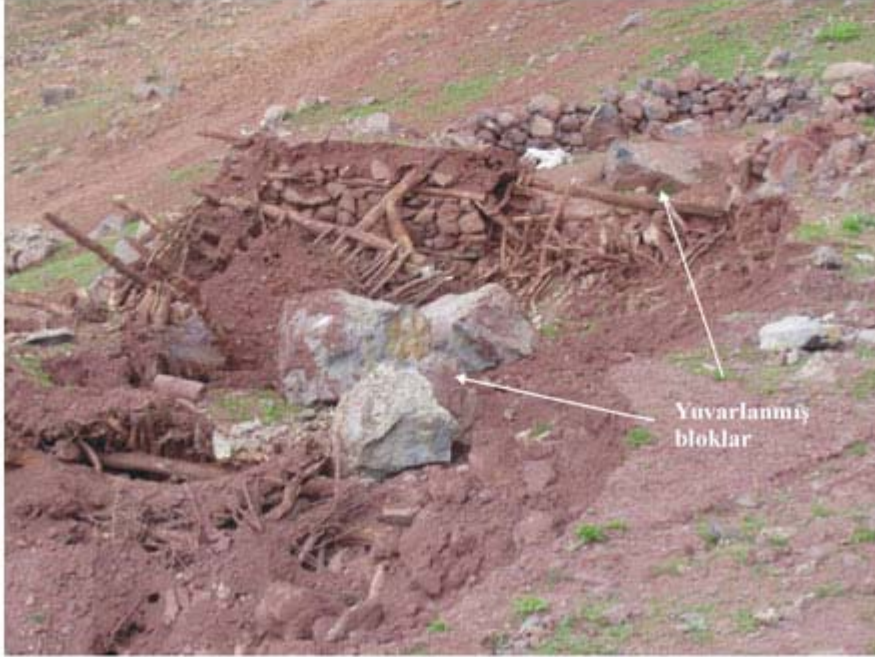
Foto 28. Göltepesi köyünde depremde gelişmiş kaya yuvarlanması sonucu çökmüş bir ağıl.

ađır hasarlı olmasdır (Foto 28). Heyelan kütleleri üzerinde bulunanlar hariç kırsal kesimde en fazla yapı hasarının depremin merkez üstü olan Bingöl-Sancak arasındaki köylerde meydana geldiđi görölmüştür. Göynük vadisi, Bingöl kuzeyindeki dađ eteğinde bulunan İçpınar, Göltepe ve Çiçekdere köylerindeki hasarda heyelan tetiklenmelerinin önemli rol oynadıđı sonucuna varılmıştır. Depremde gelişmiş veya tetiklenmiş olan heyelanlar Göynük vadisinden geçen Bingöl-Karlıova yolunun Çobantaşı kesiminde bazı deformasyonlar ve göçmelere yol açmıştır. Ayrıca Yolçatı-Sancak yolunun yaklaşık 7. km si ile Ortaçanak köyü yöresindeki köy yollarının bazı kesimlerinin depremde gelişmiş olan küçük çaplı heyelan ve moloz akmalarından etkilendiđi görölmüştür.
