# MADEN TETKİK VE ARAMA GENEL MÜDÜRLÜĞÜ

## 1 MAYIS 2003 BİNGÖL DEPREMİ DEĞERLENDİRME RAPORU

Rapor No: 10585

9 Mayıs 2003, ANKARA

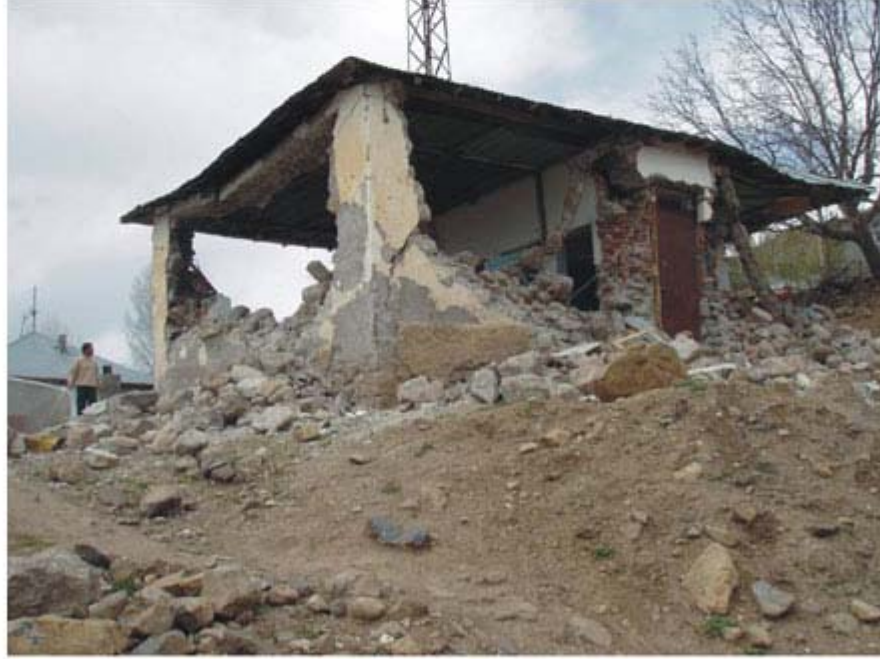
Foto 30. Heyelanlı bir zeminde kurulu olan Göltepe köyünde hasar görmüş bir yapı örneği.
