YİNE DEPREM VE YİNE YIKILAN YAPILAR 1 MAYIS 2003, BİNGÖL

Doç. Dr. Hasan KAPLAN

GİRİŞ

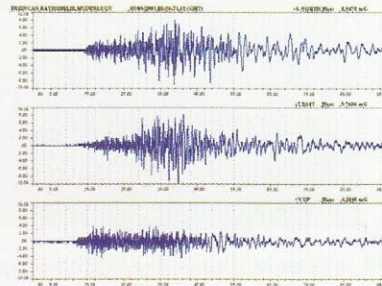
1 Mayıs 2003 Bingöl depremi ivme kayıtları da Şekil 2 de görülmektedir.

Şekil 2: 1 Mayıs 2003 Bingöl Depremi ile ilgili İvme Kayıtları (Kandilli Deprem Araştırma enstitüsü, Erzincan Bayındırlık ve iskan Müdürlüğü İstasyonu, Deprem Araştırma Dairesi)
