# KOCAELİ DEPREMİ

Erhan KARAESMEN(\*)

## 3. YAPISAL HASARLAR

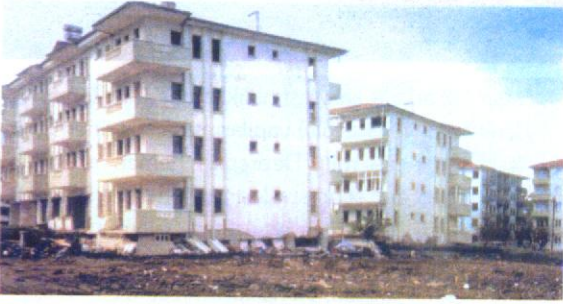
Resim -10

Yalova'da Gölcük'e gidiş yönünde deniz kenarında kalan sitelerde oldukça sık rastlanan bir hasarın kaynağı kısa kolon etkisidir. Giriş ya da bodrum katının yarım kat olarak inşa edilmesiyle cephelerde oluşan kısa kolonlar aşırı yüklenmeye maruz kalmışlar ve bunun sonucu olarak Resim-10'da görülen sahneler ortaya çıkmıştır. Yalova merkezinde stadyumun arkasından alınan bu görüntüde tüm siteyle birlikte resimde görülmeyen çevredeki diğer bazı binaların da aynı hasara uğramış olması ilginçtir.

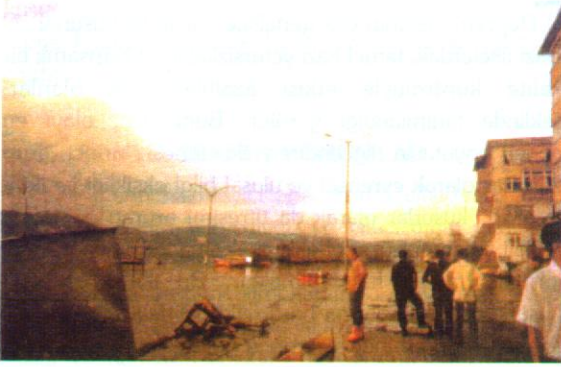
Resim -16

Yapısal hasarların yanı sıra, bu depremin büyük bir deprem olduğunun göstergesi olan yer deformasyonları önceki 2. Bölümde de açıklandığı gibi gerçekten şaşırtıcı boyutlara ulaşmıştır. (Resim-16) ve (Resim-17) de verilen, Gölcük'ten alınmış olan iki fotoğrafta, denizle karanın birbirine karıştığı açıkça görülmektedir. Bunun sebebi olarak çok büyük bir alanı etkisi altında bırakan, 2 metrenin üzerindeki düşey kayma

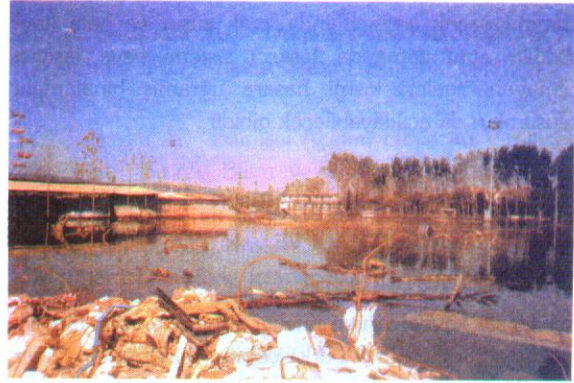
Resim -19

mekanizması gösterilebilir. (Resim-18) da ise bu kaymanın nasıl olduğu görülmektedir. Deprem öncesi direğin temeli olma konumundaki betonarme prizmanın altında gözüken toprağın, eskiden o bloğun üzerinde olduğuna ve bloğun deprem sırasında aşağı doğru inen toprağın içinden sınırlarak yerinde kaldığına inanmak oldukça güçtür. Değirmendere'den alınmış (Resim-19) de ise sonradan doldurularak elde edilmiş sahil şeridinin şimdiki hali görülmektedir. Resimlerde kıyı gibi görünen yerden itibaren denize doğru 30 metrelik bir kısmın denize kayarak kaybolduğuna inanmak, ayrıca kolay değildir.
