23 EKİM 2011 M_w 7.2 VAN DEPREMİ SİSMİK ve YAPISAL HASARA İLİŞKİN SAHA GÖZLEMLERİ

RAPOR NO: METU/EERC 2011-04

KASIM 2011
ANKARA

MIDDLE EAST TECHNICAL UNIVERSITY
EARTHQUAKE ENGINEERING RESEARCH CENTER

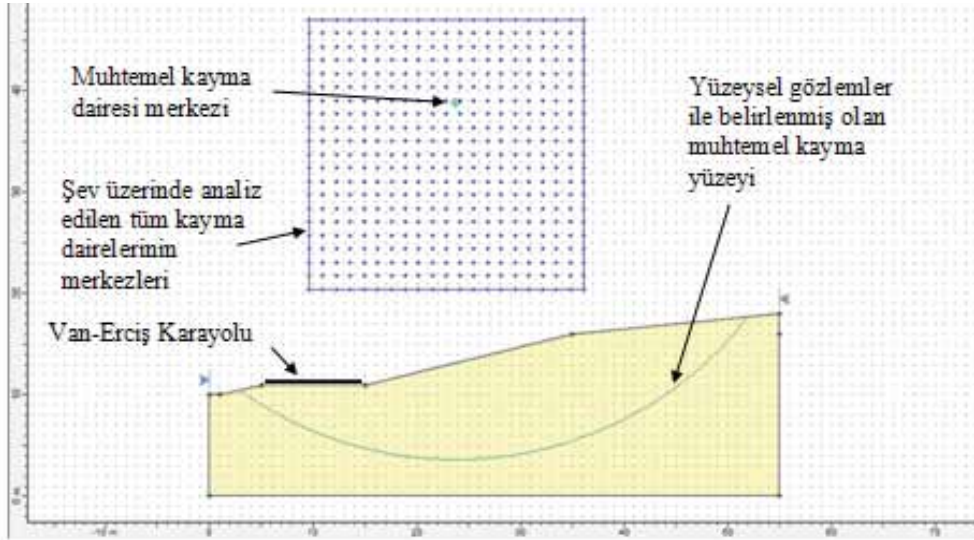
Yaklaşık 7 metre yüksekliğinde ve 14 derece eğimli bu şevin ayna kısmındaki 2 m derinliğindeki gerilme çatlaklarından yaklaşık 2 m derinlikten örselenmiş bir numune alınabilmektedir. Bu numune birleştirilmiş zemin sınıflandırma sistemine (USCS) göre siltli kum (SM) sınıfına girmektedir. İnce dane kısmı üzerinde yapılan Atterberg kıvam limitleri deneyinde likit limit 27%, plastik limit 20%, plastisite indisi 7% olarak bulunmuştur. Şevin (1) homojen olarak tek bir malzemedan oluştuğu kabul edilerek ve (2) gerilme çatlaklarının yerleri kesit üzerinde işaretlenerek dairesel kayma yüzeyinin muhtemel yeri belirlenmiş ve (3) şevde ve civarda su gözlenmediği dikkate alınarak, (4) deprem öncesi karayollarının şartnamesine de istinaden şevin statik güvenlik katsayısının 1.50'm üstünde olduğu kabul edilerek, limit denge metodu ile $c=0$, drenajlı içsel sürtünme açısı 22 derece alınarak güvenlik katsayısı 1.90 (25 derece alınarak 2.16) bulunmuştur.

Deprem durumu için Muradiye deprem kayıt istasyonunda alınan ivme ölçümleri, MTA Van depremi sonrası yayınlanan deprem raporundaki fay lokasyonu ve literatürdeki sönümlenme ilişkileri dikkate alınarak 0.2g'lik yatay deprem ivme katsayısı belirlenmiştir. Bu yatay ivme katsayısı kullanılarak yapılan pseudo-statik limit denge analizleri ile drenajlı içsel sürtünme açısı 22 derece alınarak güvenlik katsayısı 1.01 (25 derece alınarak 1.15) bulunmuştur. Şekil 2.12'de analizde kullanılan kesit, muhtemel kayma yüzeyi ve muhtemel kayma dairesi merkezi gösterilmektedir. Yapılan bu ilk çalışmanın birçok belirsizlik de içerdiği göz önünde bulundurulsa bile depremin şevin güvenlik katsayısını ciddi derecede azaltacağı ve şev kaymasına sebep olabileceği beklenebilir.

Şekil 2.12. Şev analizinde kullanılan kesit, muhtemel kayma yüzeyi ve muhtemel kayma dairesi merkezi.

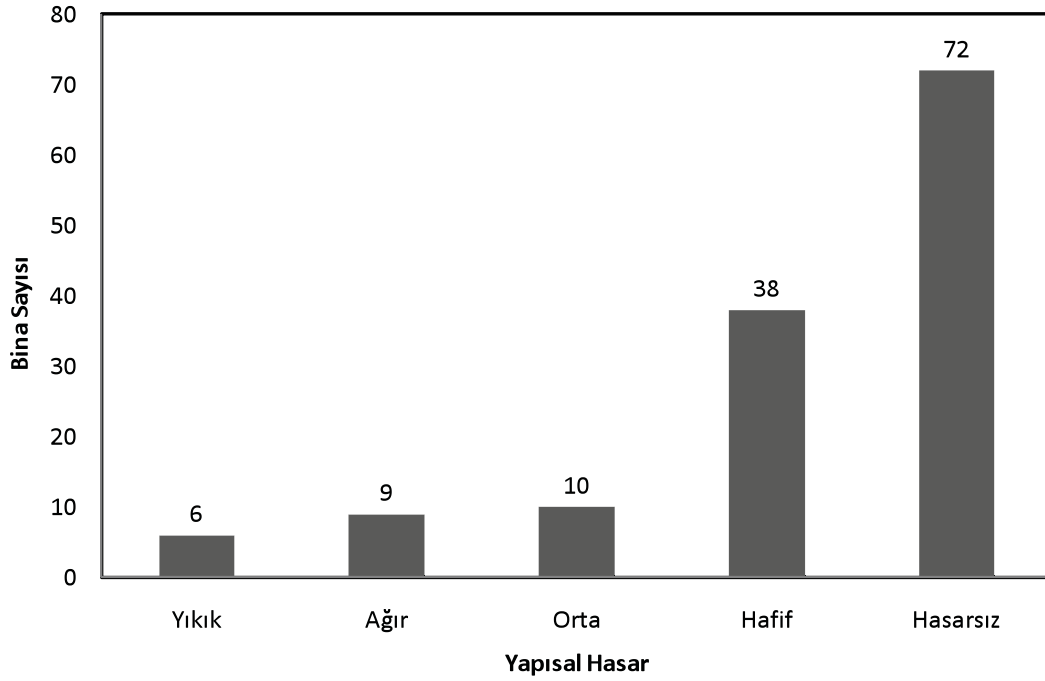
Şekil 3.12. Van il merkezinde incelenen binalarda oluşan yapısal hasarın dağılımı.

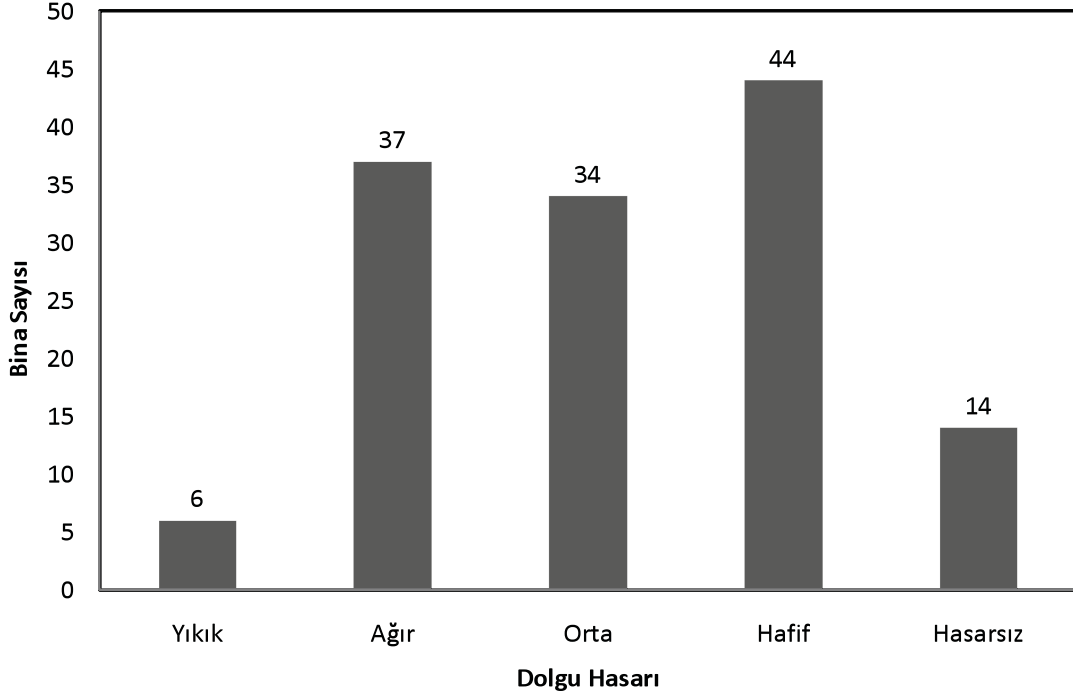
Şekil 3.13. Van il merkezinde incelenen binalarda oluşan dolgu duvar hasarının dağılımı.

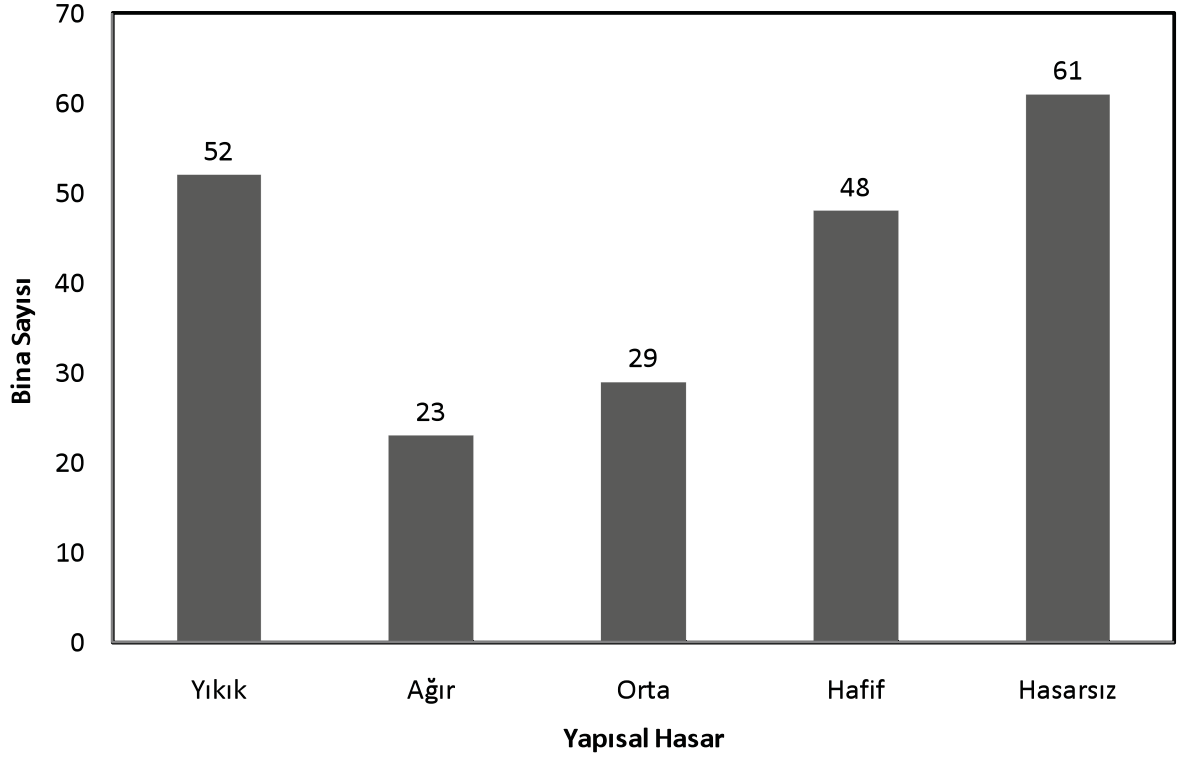
Şekil 3.17. Erciş'te incelenen binalarda oluşan yapısal hasarın dağılımı.

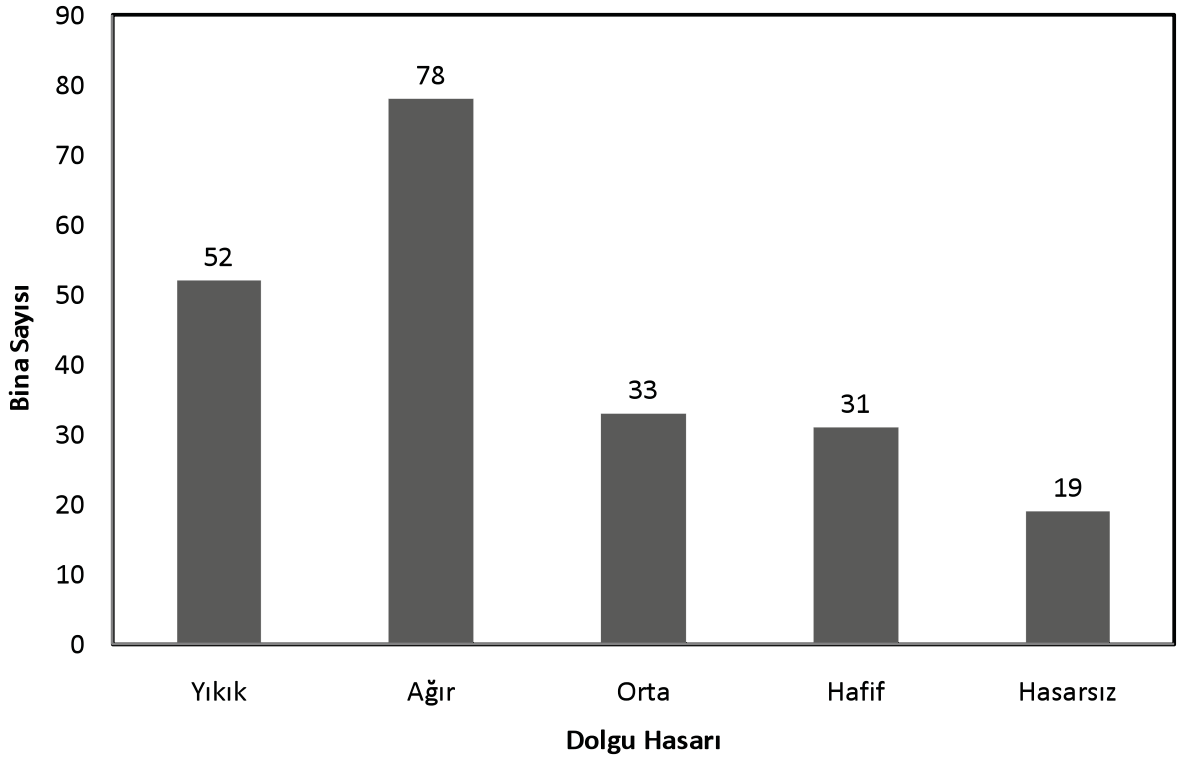
Şekil 3.18. Erciş'te incelenen binalarda oluşan dolgu duvar hasarının dağılımı.

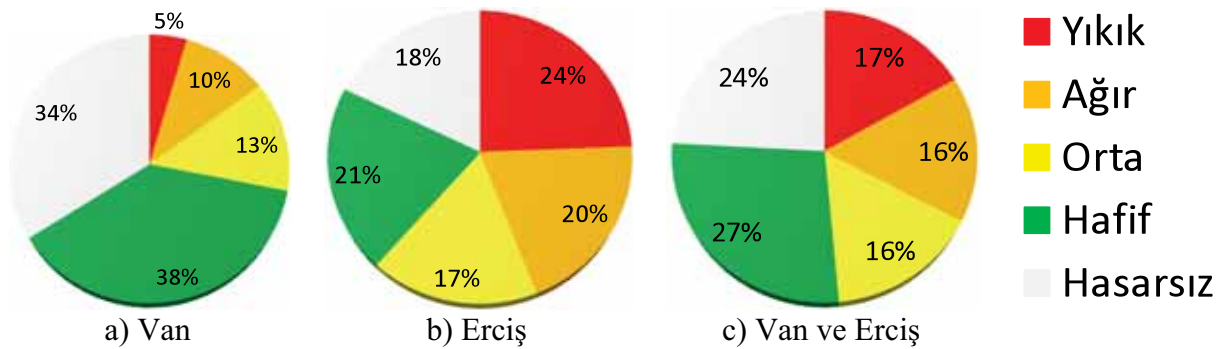
Bu kısımda yapısal ve yapısal olmayan hasarların birlikte değerlendirilmesi ile her binanın geneli için bulunan hasar düzeyi verilmiştir. Bu sınıflandırmada kullanılan kriterler Tablo 3.1'de verilmektedir. İncelenen tüm yapı stokunun nihai hasar dağılımı Şekil 3.19'da verilmektedir.

Şekil 3.19. Nihai hasar oranları.

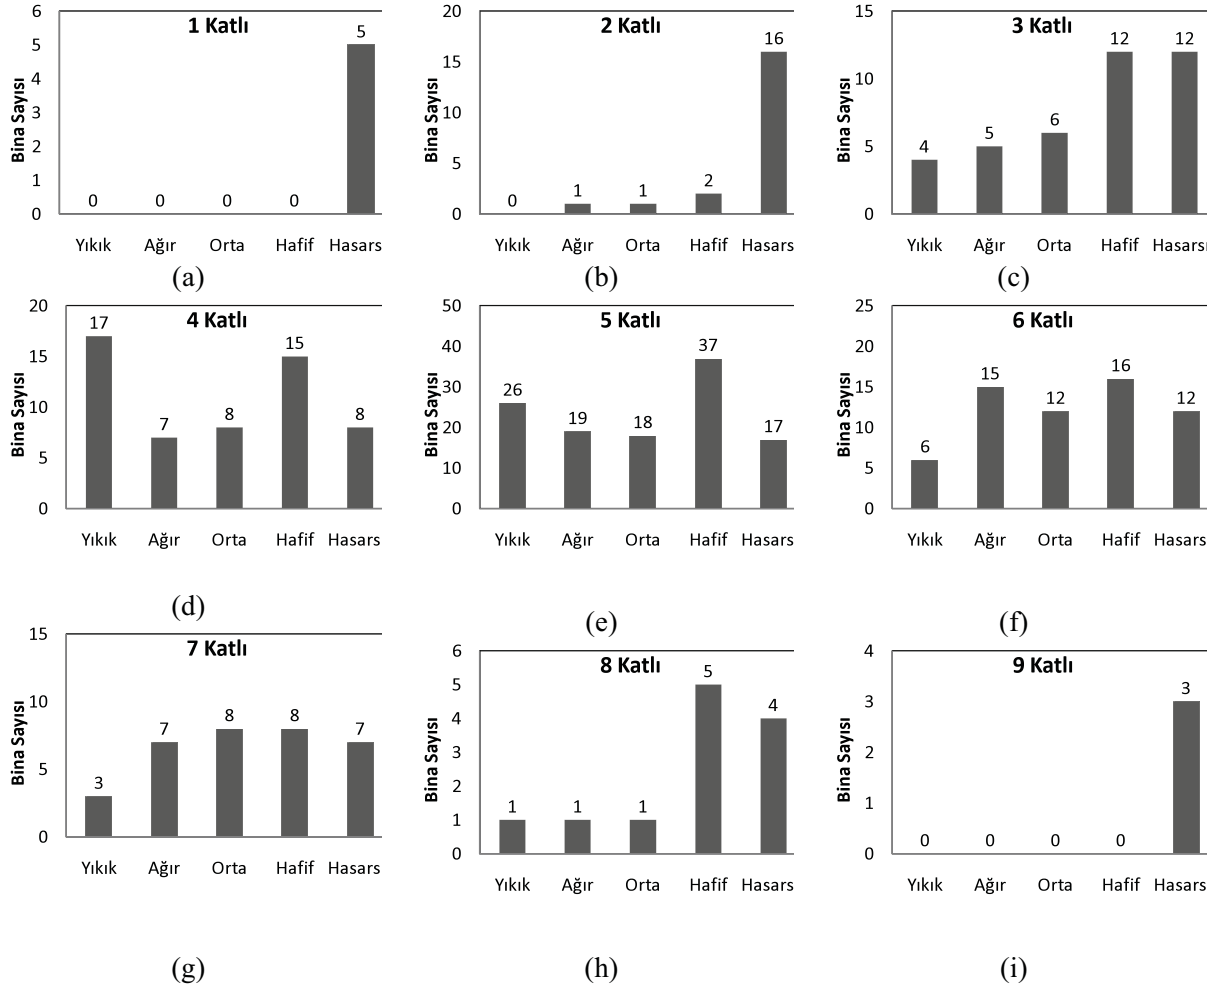
Şekil 3.19'de verilen hasar istatistikleri bina katının, bina yaşının (1999 yılından önce ve sonra olmak üzere) ve kullanılan donatı türünün hasara olan etkilerini gösterecek şekilde sırasıyla Şekil 3.21.a – 3.21.b'de sunulmaktadır. Hasarın kat sayısına göre dağılımı Şekil 3.20'de gösterilmektedir. Görüldüğü üzere yıkılan binaların büyük çoğunluğu 4 ve 5 katlıdır

(Tablo 3.2). Bir ve iki katlı binaların ciddi bir hasar almadığı da belirtilebilir. Ağır hasarlı binalar ise genellikle 4-6 katlı bina gurubunda yer almaktadır. Şekil 3.21.a'dan anlaşılacağı gibi yıkım oranına yapım yılının gözle görülür bir etkisi olmadığı gözlemlenmiştir. Bu bağlamda yapı kalitesinin büyük yıkım yaratan 1999 İzmit depreminden sonra dahi değişmediği öne sürülebilir. Ayrıca yıkılan veya ağır hasarlı olan binaların yaklaşık %80'inde düz donatı kullanılmıştır (Şekil 3.21.b).

Şekil 3.20. Bina katsayısına bağlı olarak gözlemlenen nihai hasarlar.

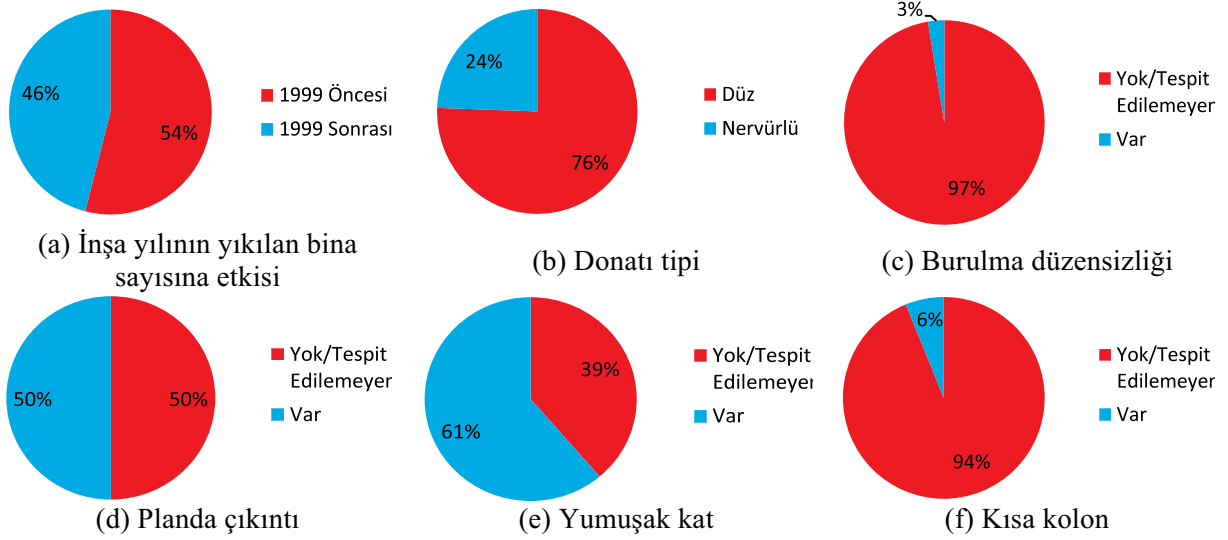
Şekil 3.21. Ağır hasarlı veya yıkılmış binaların bazı özelliklerinin istatistiksel dağılımları.

Binalarda gözlemlenen çeşitli düzensizliklerin deprem hasarına olan etkisi Şekil 3.21.c-3.21.f'de gösterilmektedir. Ayrıca, bu grafiklerin daha da anlamlandırılabilmesi için incelenen binalarda gözlemlenen hasarın bina sayısına göre dağılımı Tablo 3.3'te özetlenmiştir. Tablo 3.3'de verilen sonuçlar düzensizliklerin yıkıma yol açan önemli parametrelerden olduğunu açıkça ifade edememektedir. Bunun önemli nedenleri yıkılmış olan binalarda bu parametrelerin kesin olarak tespit edilememiş olması, yıkılmayan binalarda ise dolgu duvarların bina performansına olan belirgin etkileridir.

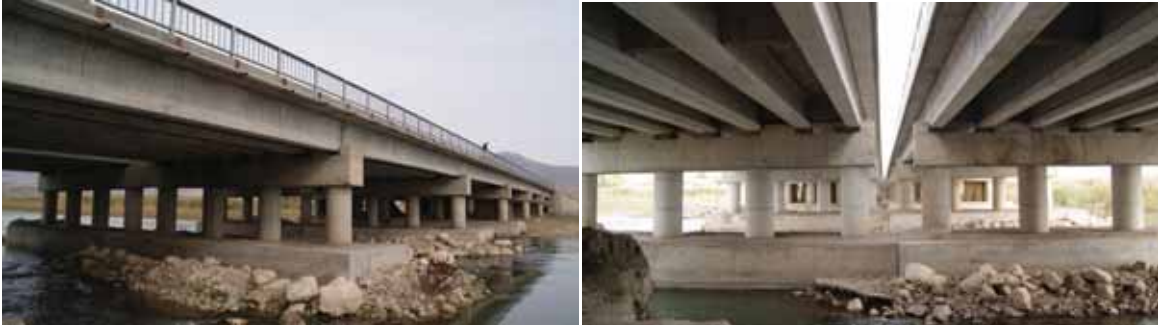
Arazi çalışmaları sırasında kırılmış olması muhtemel fay zonuna yakın 14 adet karayolu köprüsü görsel olarak incelenmiştir. Bu köprülerin çoğunluğu hazır öngerilmeli I-kirişlerin üstü döşeme tipindedir (Şekil 4.1). Genelde ana açıklıkları 17.5 m olarak tespit edilmiştir. Bu tip köprülerin enine yönünde bulunan elastomer mesnetler deprem sonrası genelde orijinal pozisyonlarına geri dönmemiş ve 10-20 mm civarında değişen kalıcı yer değiştirmeler yaptıkları gözlenmiştir. Kirişler arasında enine yönde hareketi frenlemek için kullanılan deprem takozlarında beton dökümleri ve çatlamlar gözlenmiştir (Şekil 4.2). Deprem takozlarına çarpan kiriş uç alt başlıklarında önemli bir hasar gözlenmemiştir. Bu köprüler içinde Erciş'e yakın olan Bendimahi köprülerinin dairesel kesitli kolonlarında kolon yüksekliği boyunca eşit aralıklarla oluşmuş eğilme çatlakları gözlenmiştir (Şekil 4.3). Yapılan ön hesaplamalar sonucu kolonlarda deprem etkisi altında oluşan momentlerin sadece eğilme çatlama momenti seviyesini geçtiği yönünde bir tespit yapılmıştır. Bütün köprüler depremin hemen sonrasında trafiğe açık kalmışlardır. Gözlenen köprü hasar durumu Applied Technology Council (ATC32-1, 1996) dökümanına göre minimum hasar seviyesine tekabül etmektedir. Bu durumda incelemesi yapılan köprüler için tasarım deprem seviyesinin bu deprem sonucu maruz kalınan deprem etkisinin çok üstünde olduğu çıkarımı yapılabilir.

Şekil 4.1. Arazi çalışmalarında incelenen standard karayolu köprülerinden görüntüler.

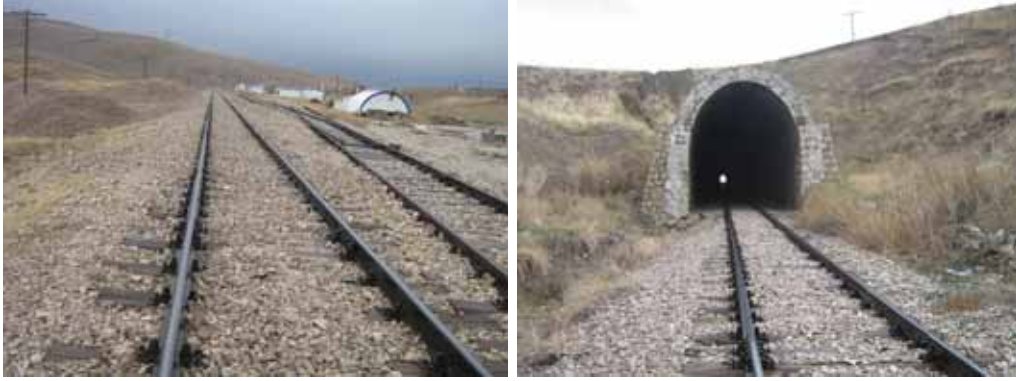
Şekil 4.5. Hasar görmemiş demiryolu hattı ve demiryolu tüneli.

Bölgede bulunan baraj, demiryolu tüneli ve tarihi binalar gibi özel yapılar da arazi çalışması kapsamında incelenmiştir. Van'ın güneyinde bulunan Gürpınar ilçesi yakınlarında incelenen demiryolu hattında deprem etkileri görülmemiştir (Şekil 4.5). Erçek gölü yakınında bulunan demiryolu tüneline de benzer biçimde hasar tespit edilmemiştir (Şekil 4.5).

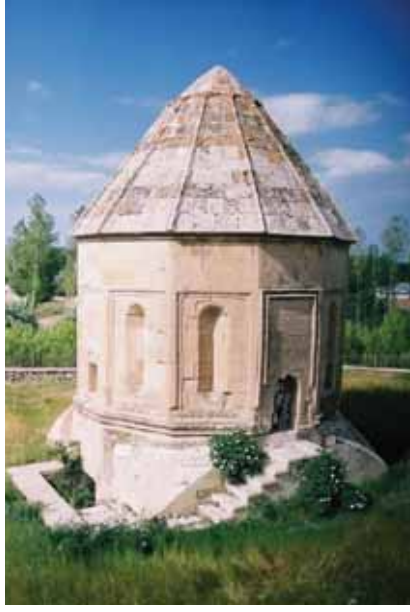
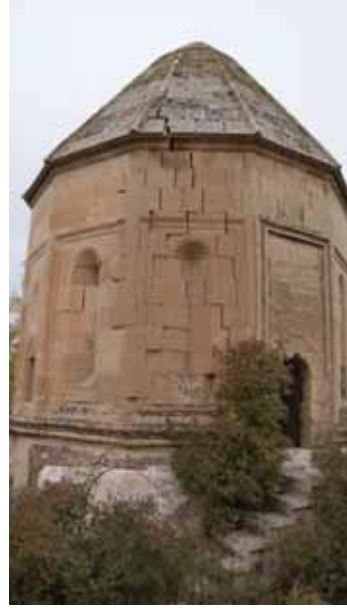
Şekil 4.6. Kadem Paşa Hatun Kümbeti.

Erciş girişinde yer alan tarihi Kadem Paşa Hatun Kümbeti de incelenen yapılar arasındadır. Bu yapıda deprem hareketi ile oluşan önemli hasarlar tespit edilmiştir. Kümbetin depremden önce çekilen fotoğraflarında görülen çatlakların, son depremde genişlediği ve yeni hasarların oluştuğu tespit edilmiştir (Şekil 4.6).

Deprem öncesi

Deprem sonrası

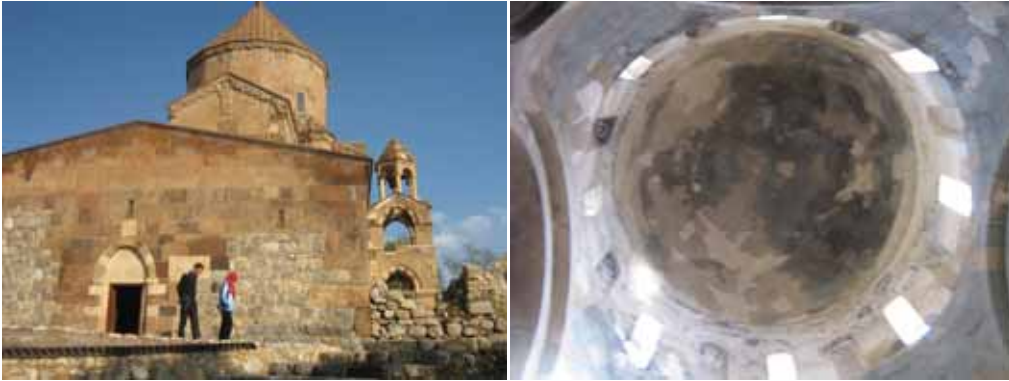
Şekil 4.7. ODTÜ ekibi tarafından incelenen Akdamar kilisesi (dış ve iç görünüşü).

Gevaş ilçesi kuzeyinde, Van Gölü'nde Akdamar adasında bulunan ve yaklaşık 1100 yaşında olduğu tahmin edilen tarihi Akdamar Kilisesi'nde (Şekil 4.7) ve Muradiye ilçesi yakınlarındaki barajda (Şekil 4.8) bu deprem sonrası oluşmuş ciddi bir hasar tespit edilememiştir. Aynı şekilde Van Otogarı'nda ve Van Havaalanı'nda da görsel olarak yapılan incelemelerde yapısal ciddi bir hasar görülmemiştir.
